# Forundersøkelse for **Veggen**

NS9410:2016

**Organic Seafarm AS**

| Forundersøkelse for Veggen | | | |
|---|---|---|---|
| Rapportnummer | 110201132-3006-01-001 | | |

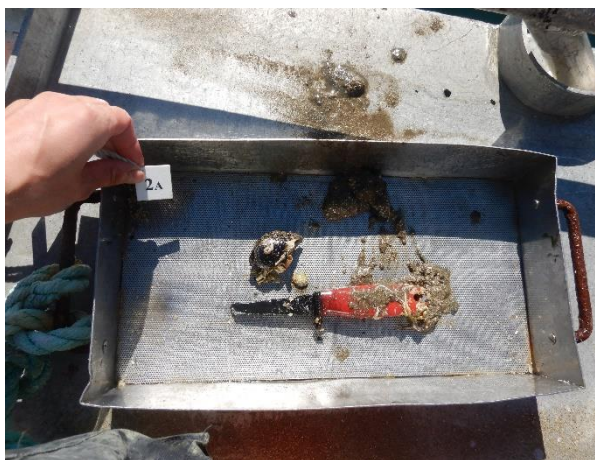
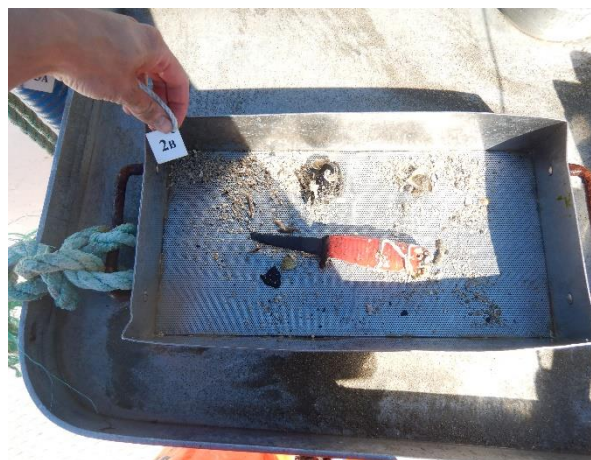
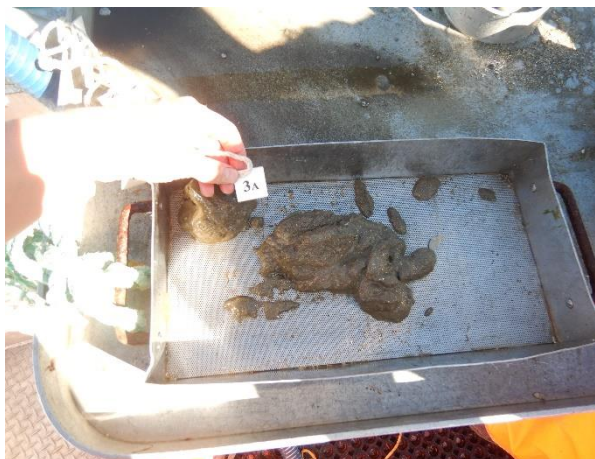
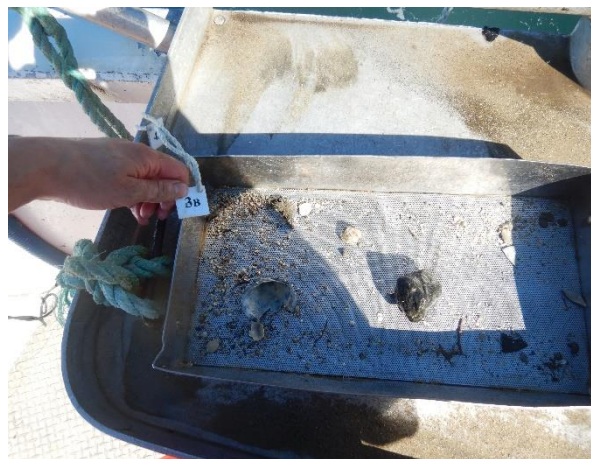
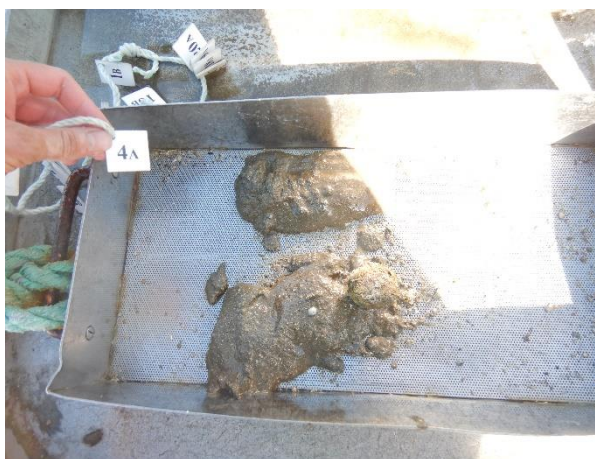
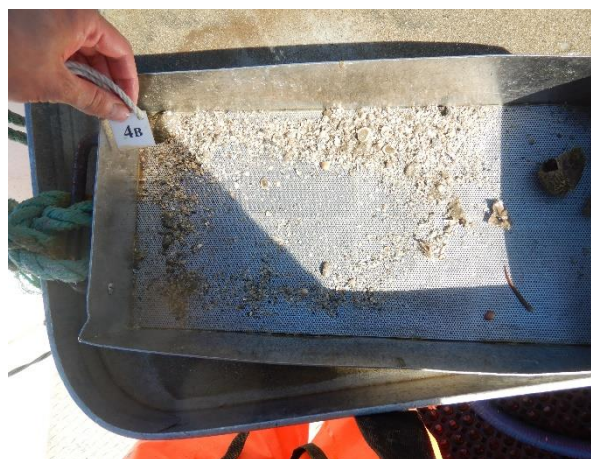
Bilder nedenfor viser sediment (A) og ferdig vasket prøve (B) ved stasjonene.

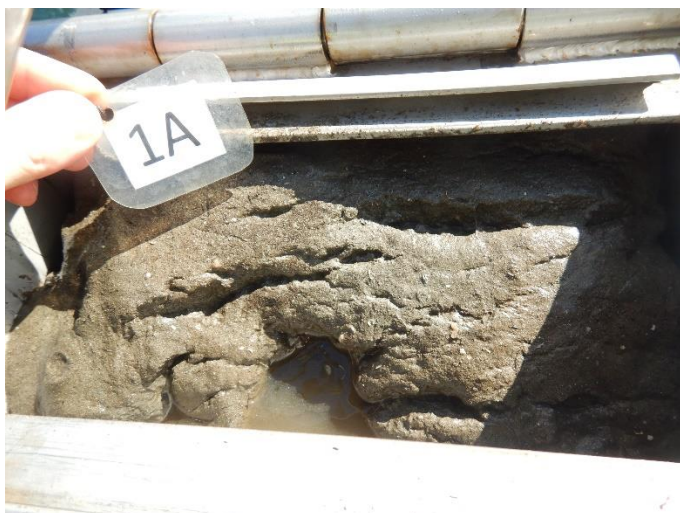
**Figur V2.1** Sediment før vask. Lapp indikerer stasjonsnummer.

Det ble tatt bilder av sedimentet fra ett hugg per stasjon før sedimentet ble tatt ut av grabben (Figur V2.1 – V2.5).

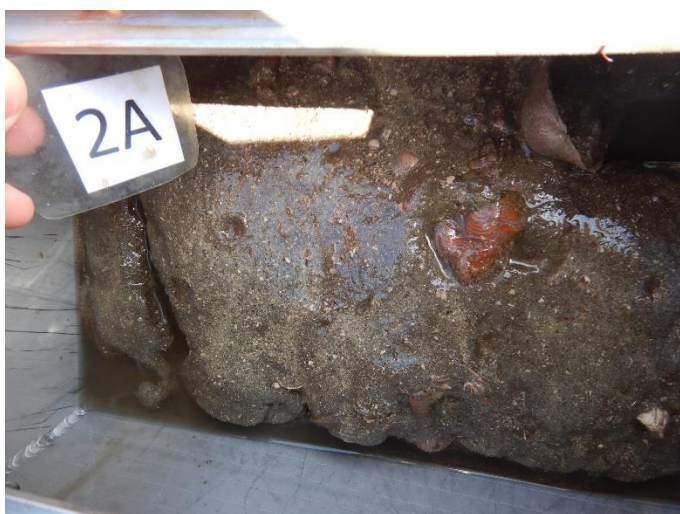
**Figur V2.2** Sediment før vask. Lapp indikerer stasjonsnummer.

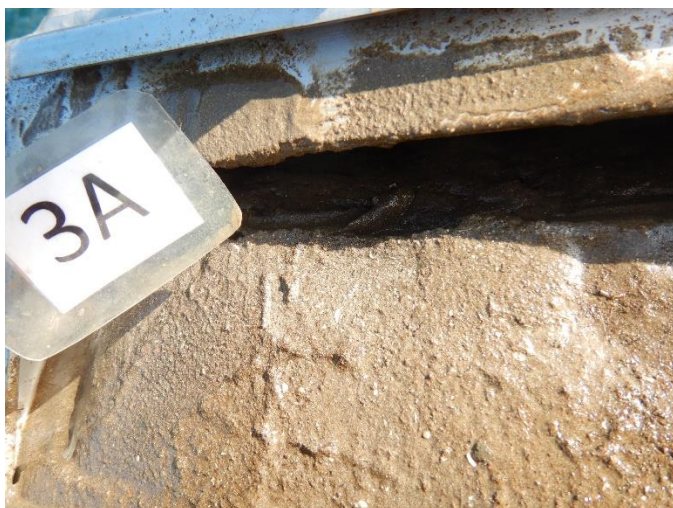
**Figur V2.3** Sediment før vask. Lapp indikerer stasjonsnummer.

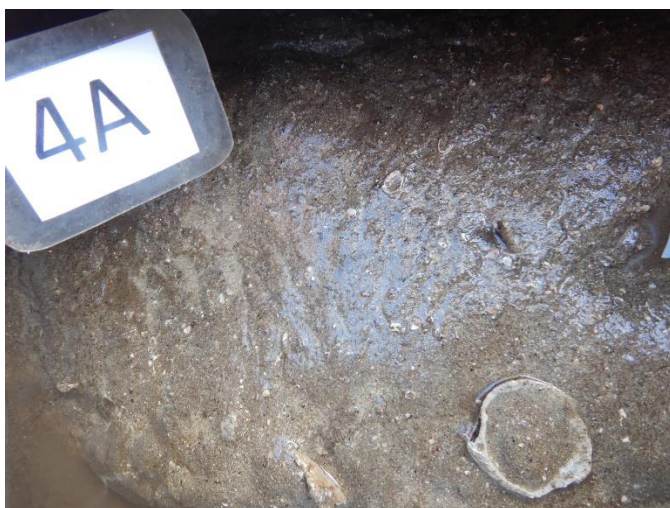
**Figur V2.4** Sediment før vask. Lapp indikerer stasjonsnummer.

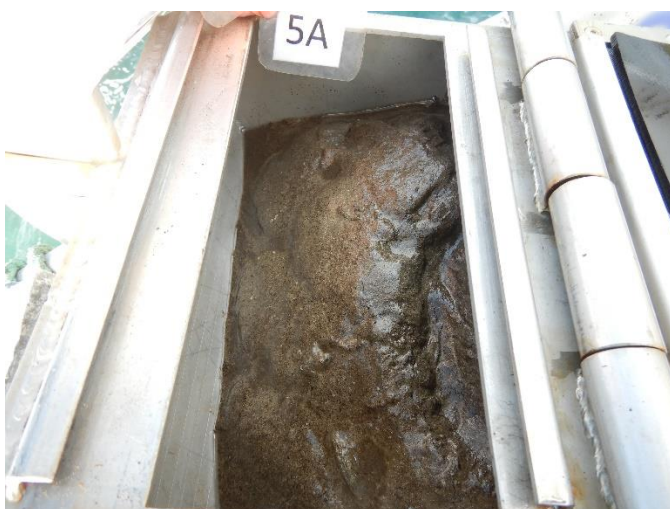
**Figur V2.5** Sediment før vask. Referansestasjon.
