Inspeksjonsrapport

Napp skole
8382 Napp

201903348

Luftprøver, inneklima

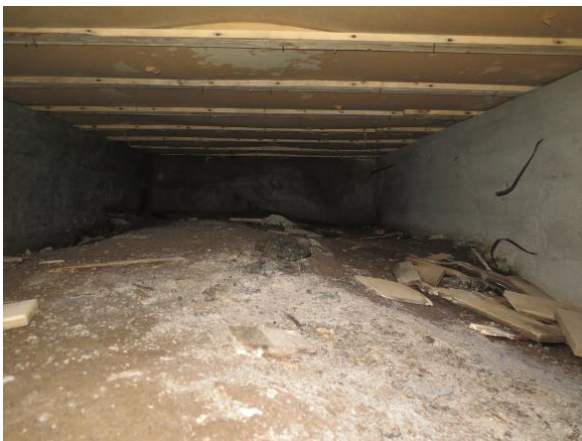
Det ble observert noe misfarging og lokalt rik muggsoppvekst på undersiden av himlingsplatene i deler av krypekjelleren. I noen områder var det fritt vann på jordgulvet. Det ble registrert rik vekst av aktinobakterier og moderat vekst av muggsopp i analysert prøve fra himlingsplater. Det ble i tillegg registrert en nokså tydelig mugglukt i krypekjelleren.

Foto 1. Krypekjeller under klasseromsfløy.

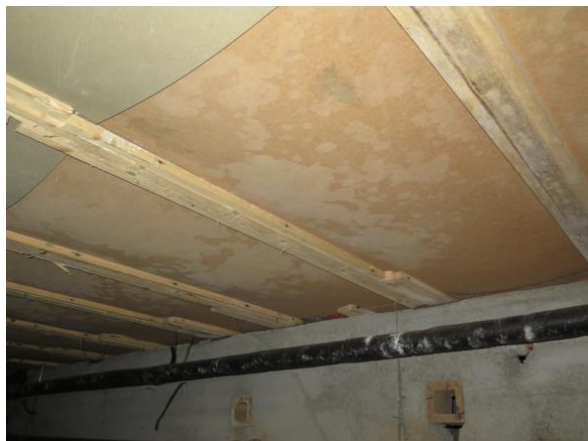
Foto 2. Tydelig muggsoppvekst på undersiden av himlingsplatene i krypekjelleren.

- Luke til krypekjeller under gymsal, forming og skolekjøkken lokaliseres og krypekjeller inspiseres, om mulig.
- Soppsaneringstiltak i krypekjeller er trolig ikke nødvendig på kort sikt, men vi anbefaler at rørgjennomføringer (i etasjeskillet mellom krypekjeller og 1. etasje) tettes for å redusere spredning av luft opp i 1. etasje.

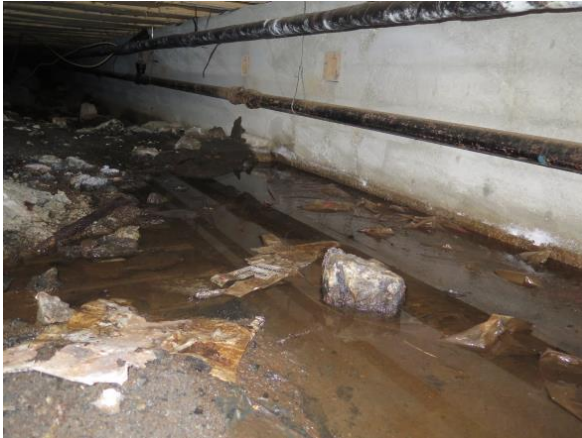
Foto 3. Vann på grunnen i krypekjeller under klasseromsfløy. Muggvekst på materialrester på grunnen.

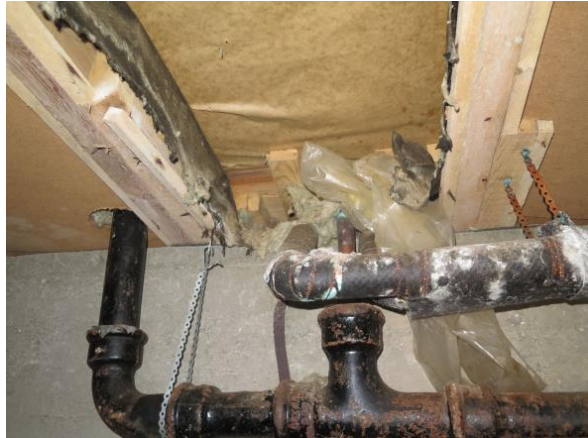
Foto 4. Rørgjennomføringer fra krypekjeller. Luftlekkasjer kan forekomme.

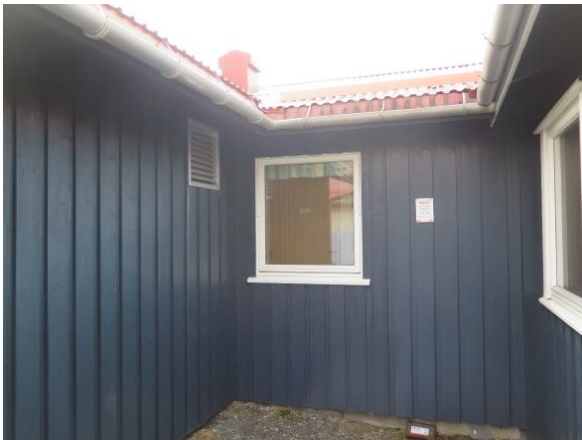
Fra luke i himlingen i barnehagen, var loftet tilgjengelig. Det er trangt og begrenset framkommelighet på loftet. Barnehagens ansatte har registrert misfarging på vegg, vist i foto 1 tillegg har de opplyst at det vinterstid er mye istapper i dette området. Området på loftet over ble inspisert. Det ligger isolasjon ut mot takfoten. Det ble registrert begrenset fuktutslag med Tramex fuktindikator på deler av vegg (foto 8).

Foto 5. Område utenfor barnehage. Istapper blir registrert fra taket vinterstid.

- Område i barnehage der det dannes istapper om vinteren må undersøkes nærmere. Vi anbefaler følgende:
 - Inspeksjon på loftet neste vinter, i en kald periode. Vurdere om det er kondensdannelse på loftet.

- Redusere transport av varm luft til loftet. Blant annet vil tetttiltak rundt inspeksjonsluke bidra til dette.
 - Vurdere om det er mulig å fjerne noe av isolasjonen ved takfoten eller skyve den tilbake for å etablere noe mer lufting i overgangen mellom isolasjon og taktro.

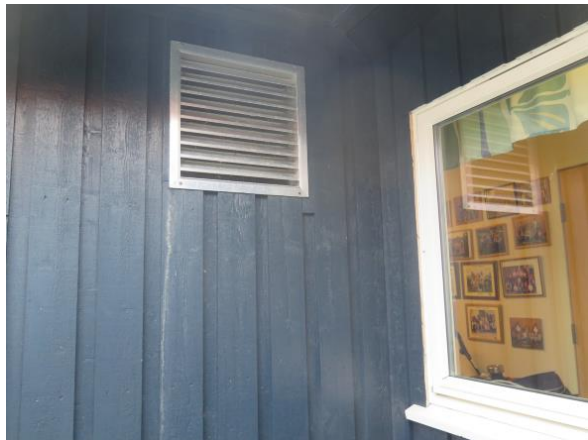
Foto 6. Luftinntak.

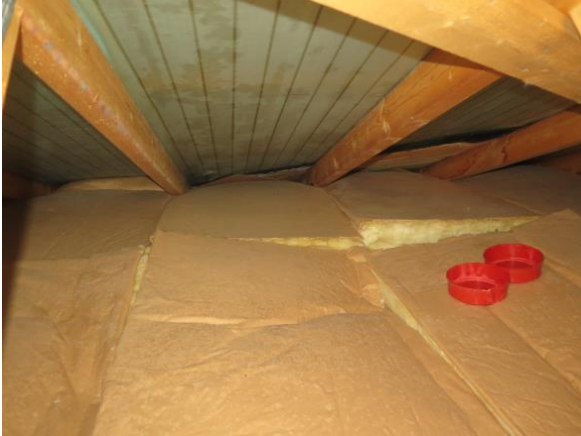
Foto 7. Loft. Isolasjonen er lagt helt ut til skråtaket og begrenser luftutvekslingen.

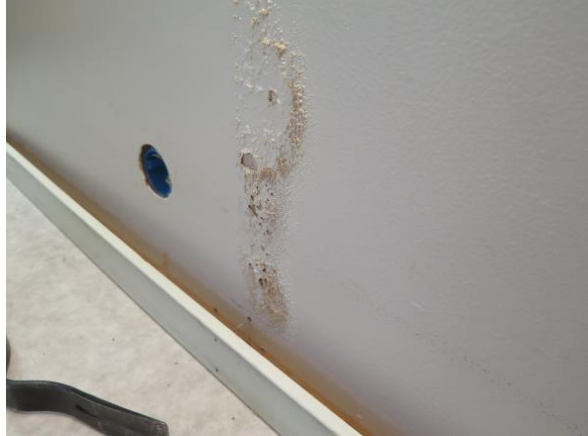
Foto 8. Innvendig side av yttervegg i barnehage. Maling blærer i vegg på innsiden. Noe fuktutslag med fuktindikator.

- Vi anbefaler også at vegg med fuktutslag avdekkes nærmere for kontroll.
- Gjenstander i kjelleren fjernes. Muggsoppvekst og lukt fra lagrede gjenstander kan påvirke inneklimaet, spesielt siden det er åpen trapp til gang i 1. etasje. Lagring i kjelleren bør unngås / begrenses.

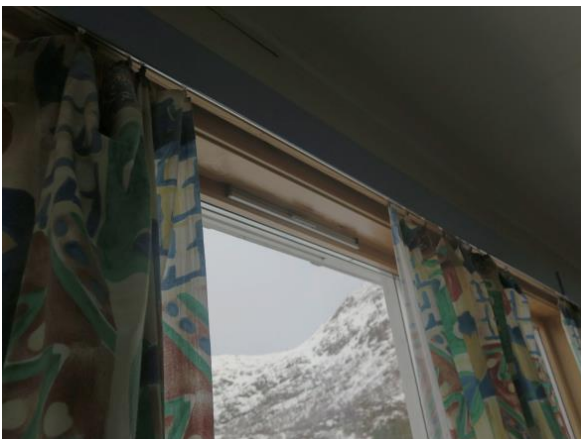
Klasserommene er ikke undersøkt i detalj, men gulvlister ble fjernet noen steder for å kontrollere baksiden. Det ble ikke påvist misfarging eller tegn til muggsoppvekst i områder der listene ble kontrollert (stikkprøver). Det er spalteventiler i yttervegger samt avtrekksventilasjon (se foto 10) i hvert klasserom. Det antas at avtrekksventilene ikke er knyttet til et maskinelt ventilasjonsanlegg, men at det er naturlig trekk over tak.

Foto 9. Spalteventiler over alle vinduer i klasserommene.

- Gjennomgang av takrenner, taknedløp og takkonstruksjoner. Utbedre defekte områder og sørge for at takvann ledes bort fra bygningen.
- Vurdere behov for bedret ventilering. Ventileringen i dag består av avtrekk over tak via kanaler i hvert klasserom samt spalteventiler i ytterveggene. Det kan tenkes at dette er tilstrekkelig. Vi anbefaler at det logges CO₂ i klasserom som er i bruk pr i dag og på dager med så mange mulig tilstede i rommene. Loggingen gjøres med alle ventiler åpne og dører lukket. Resultatet kan gi en indikasjon om det er behov for å bedre ventileringen. CO₂ loggere kan leies og sendes fra Mycoteam.

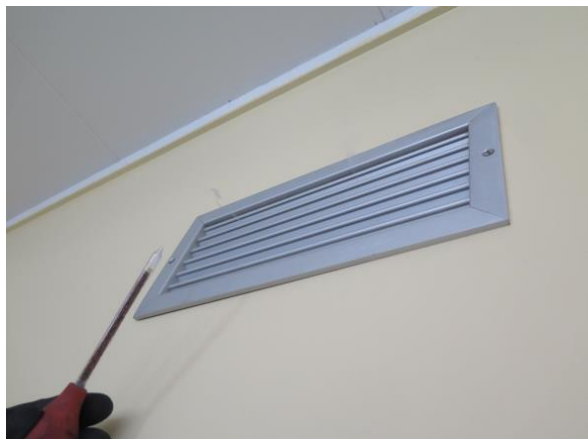
Foto 10. Avtrekkskanaler i hvert klasserom. Med røykappull ble det registrert god trekk.

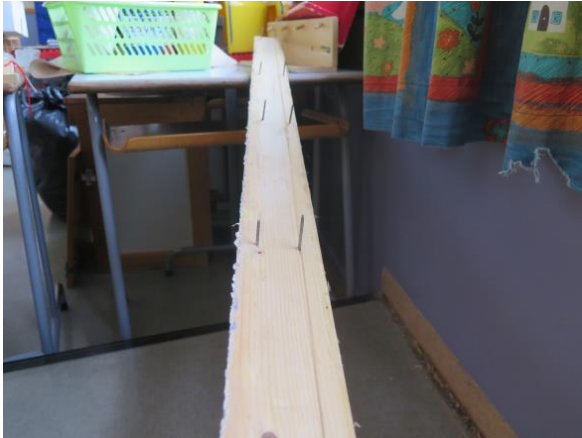
Foto 11. Klasserom. Bakside gulvlist. Ingen tegn til muggsoppvekst.

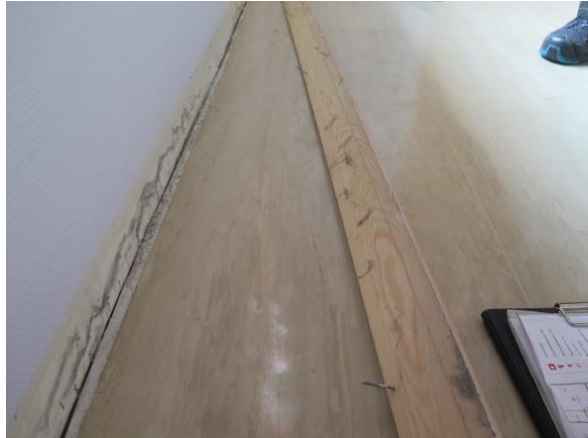
Foto 12. Gang utenfor klasserom. Bakside gulvlist. Ingen tegn til muggsoppvekst.

- I gangen anbefaler vi at gulvlist fjernes og erstattes med nye. Vegger kan rengjøres for å fjerne eventuelle muggsoppoppstreter. Det kan også være behov for å fjerne deler av eller hele gulvbelegget i gangen. Dette kan vurderes etter at lister er fjernet.

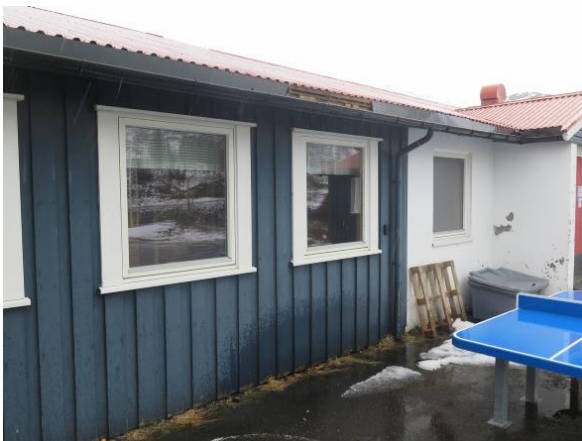
Dette er ikke undersøkt nærmere, men i flere områder ble det konstatert oppfukting som følge av defekte takrenner, taknedløp eller annet.

Foto 13. Oppfukning av yttervegg. Defekt takrenne. Det er også skader / manglende beslag mellom taktekking og takrenne.

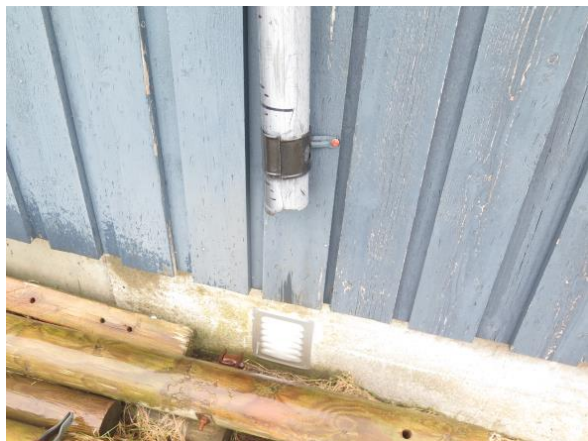
Foto 14. Taknedløp slutter for høyt. Resulterer i oppfukning av yttervegg.

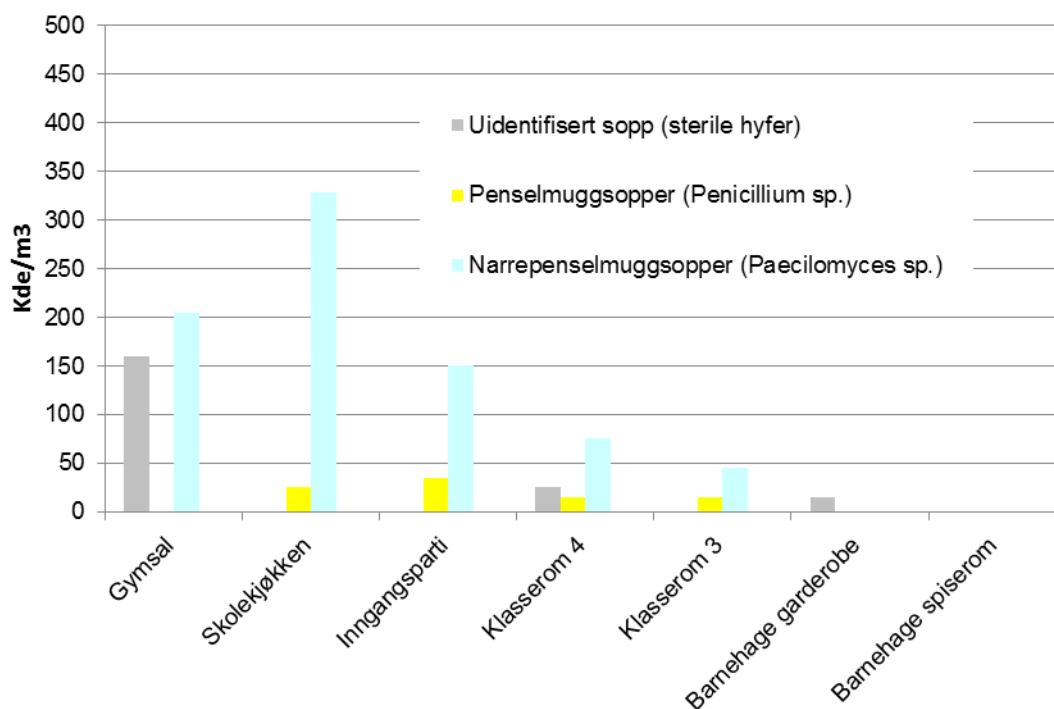
Det ble tatt prøver av lufta ved inspeksjonen. Sammenlignet med referanseprøve tatt ute, ble det registrert noe forhøyede verdier av soppsporer i innelufta. De høyeste verdiene ble målt i gymsal og skolekjøkken. I klasseromsfløyen var verdiene lave (omtrent som i utelufta). I barnehagen var verdiene meget lave (lavere enn i uteprøven).

Figur 2: Grafisk framstilling av luftanalyseresultater.
