B-undersøkelse for lokalitet

Mølnerodden

NS 9410:2016

Tilstand	1
Feltarbeid	19.05.2020
Oppdragsgiver	Silver Seed AS

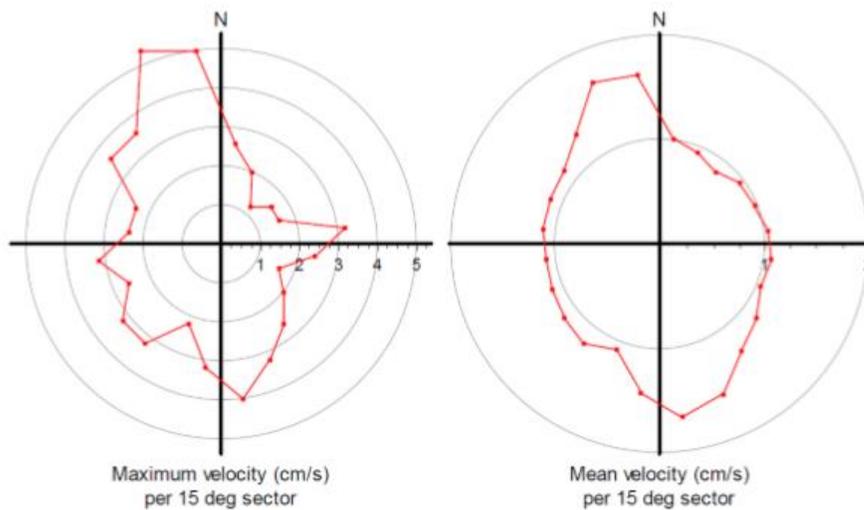
Figur 2.1.3. Strømroser viser strømhastighet over ulike himmelretninger i måleperioden, og indikerer hovedstrømretning på lokaliteten. Målingene er utført på 5 meters dyp. Kartdatum WGS84 (Lofotbiolog, 2015).

Utslippspunktet til settefiskanlegget Mølnarodden ligger i Sundstrømmen i Flakstad kommune, Nordland. Det er en terskel i nord med dyp på 16 m i Kråkersundet, og en i sør på 34 m mot Vestfjorden (figur 2.1.1 og 2.1.2). Et nytt renseanlegg ble tatt i bruk i mai 2017 på settefiskanlegget. Hovedstrømsretningen for den svake spredningsstrømmen er mot nord (Lofotbiolog, 2015; figur 2.1.3).

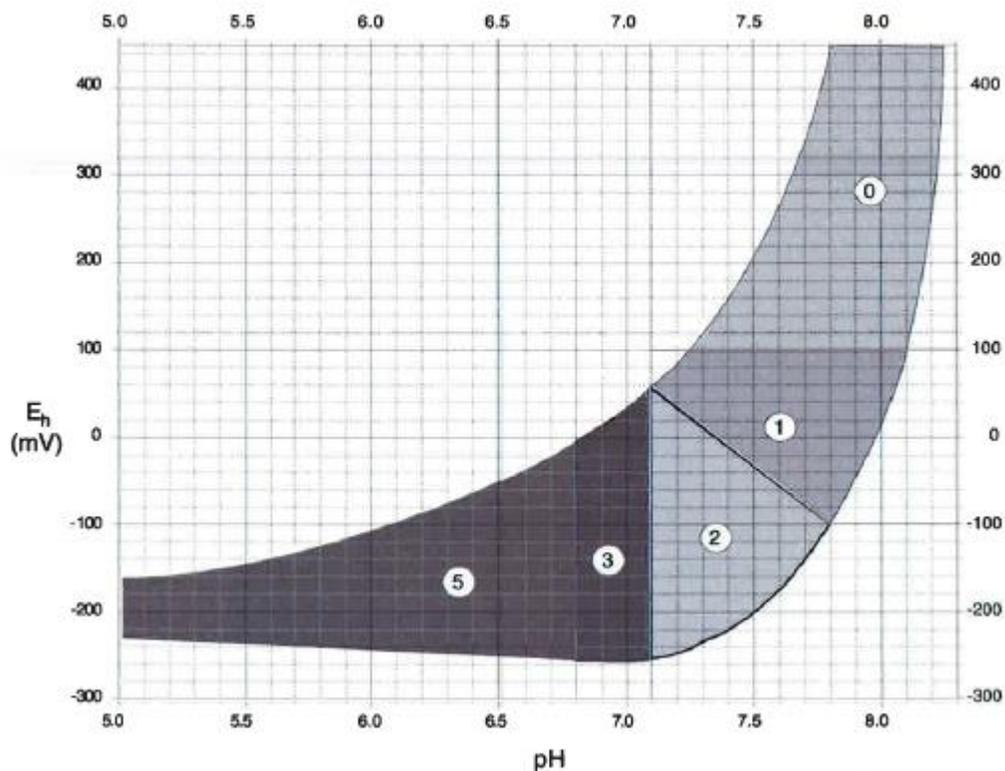
Figur 2.2.1 Poengavlesing på grunnlag av pH og redokspotensialet (E_h) (figur D.1, NS 9410:2016).

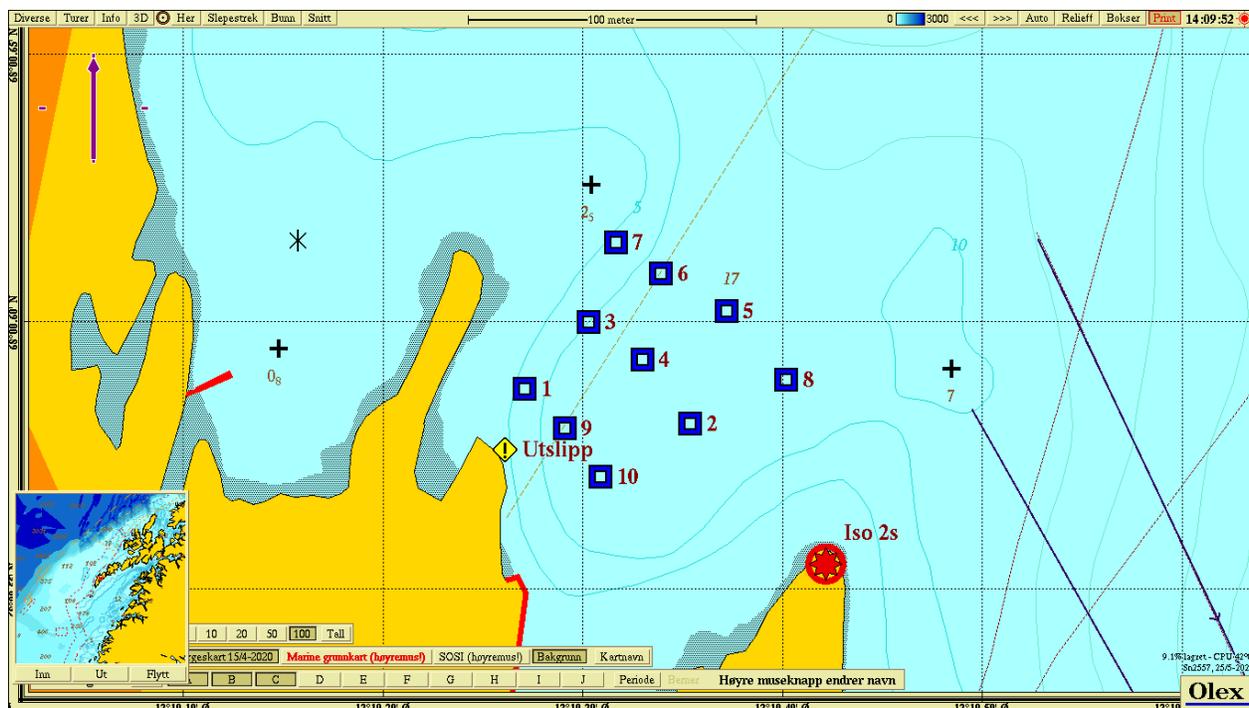
Figur 3.1. Batymetriske kart (nordlig orientering) og prøvestasjoner med tilstandsklasse: blå firkant; Tilstand 1, grønn firkant; Tilstand 2, gul firkant; Tilstand 3, rød firkant; Tilstand 4. Kartdatum WGS84.

Samlet lokalitetstilstand: En sammenstilling av analyseresultatene av parametergruppene benyttet i B-undersøkelsen (gruppe II og III) gav en indeksverdi på 0,04 som indikerte et tilnærmet naturlig godt sedimentmiljø og tilsvarte tilstandsklasse 1 (tabell 3.3). Samtlige stasjoner viste beste tilstand (figur 3.1 og 3.2).

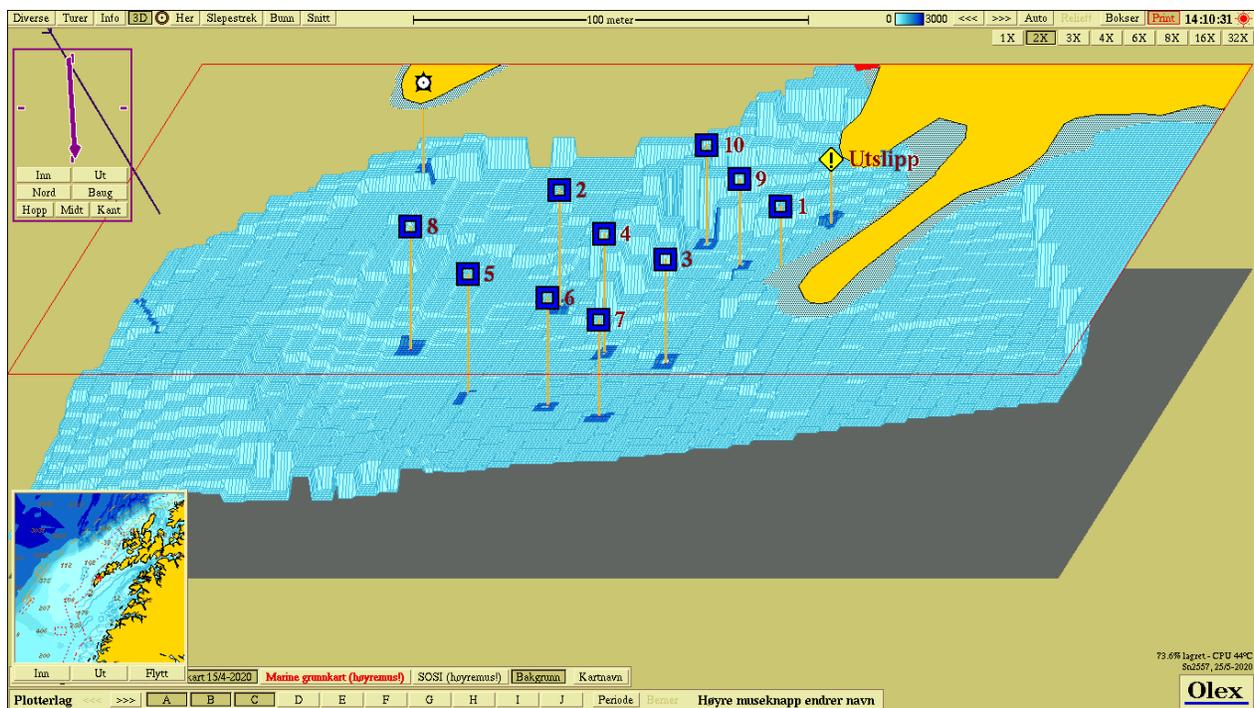
Figur 3.2. 3D-visning av prøvestasjoner med tilstandsklassifisering (sørlig orientering): blå firkant; Tilstand 1, grønn firkant; Tilstand 2, gul firkant; Tilstand 3, rød firkant; Tilstand 4. Kartdatum WGS84.

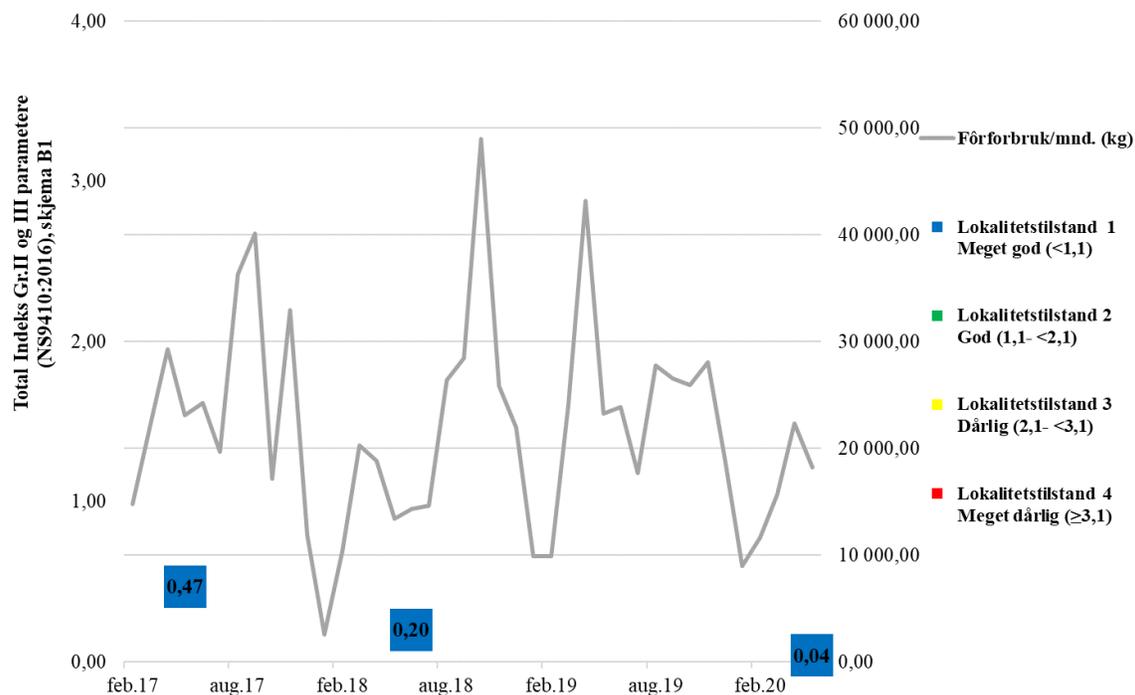
Figur 3.3. Fôrforbruk på lokaliteten, samt resultater fra B-undersøkelser fra innværende og tidligere undersøkelser ved lokalitet.

Ved undersøkelsestidspunktet var biomassen 132 tonn, og 77 tonn var utfôret i 2020 (pers. med. kontaktperson Kileng, Ø.). Forrige B-undersøkelse ble utført 08.06.2018, hvor lokaliteten fikk tilstand 1 som samlet vurdering (figur 3.3 og tabell 3.4).

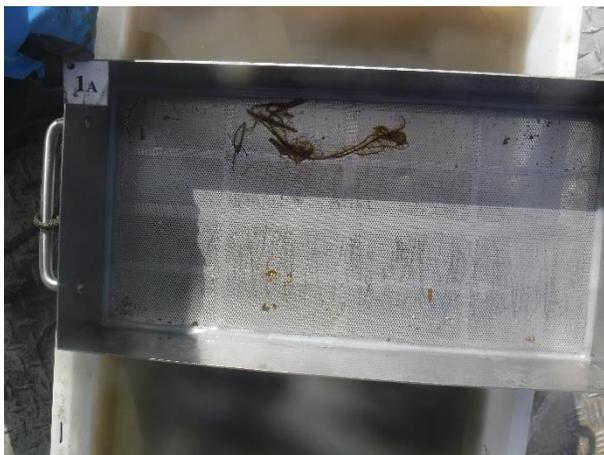
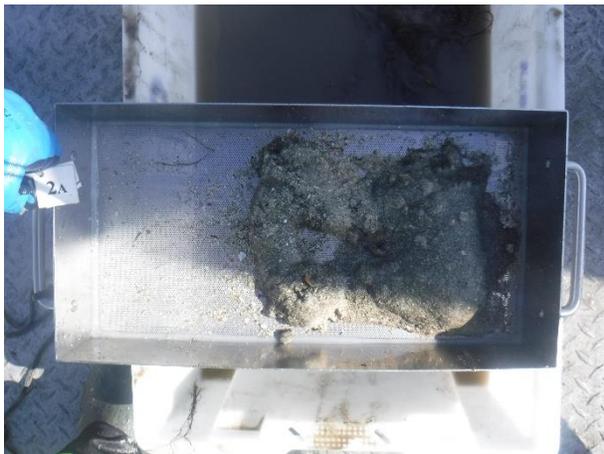
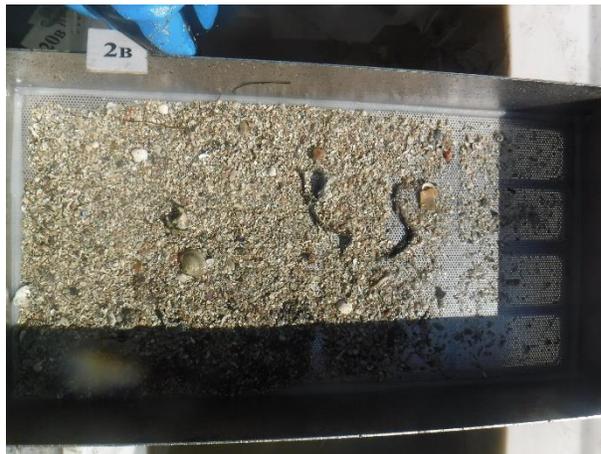
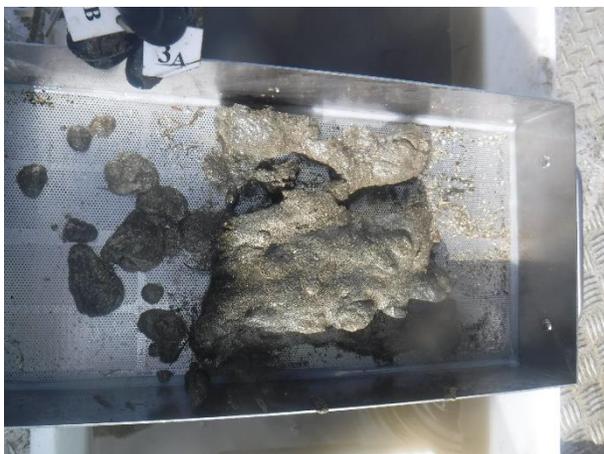
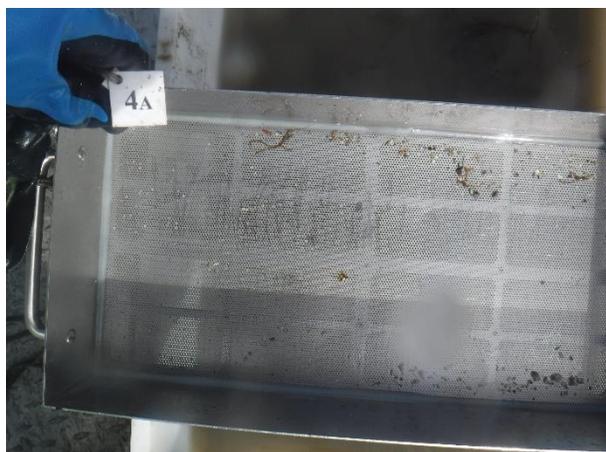
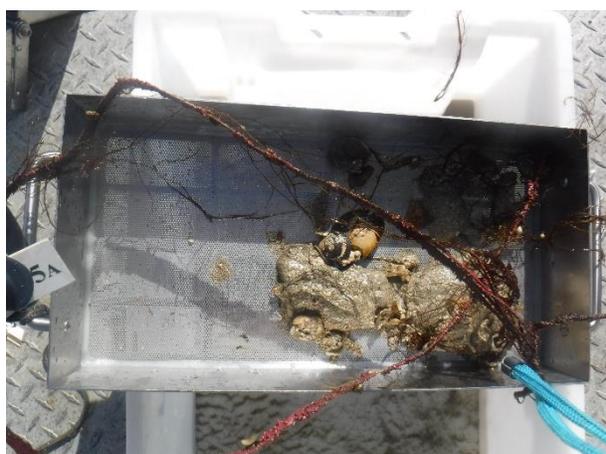
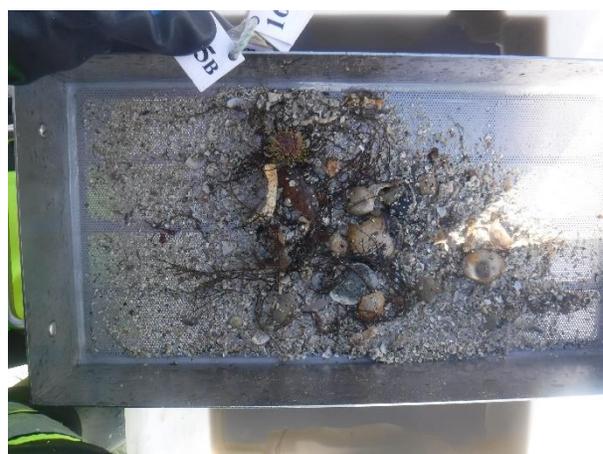
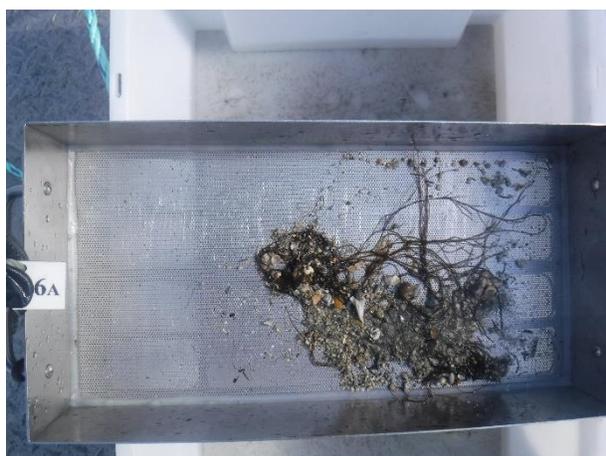
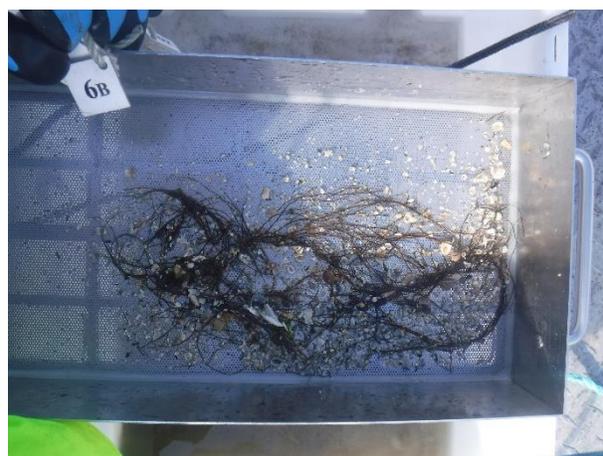
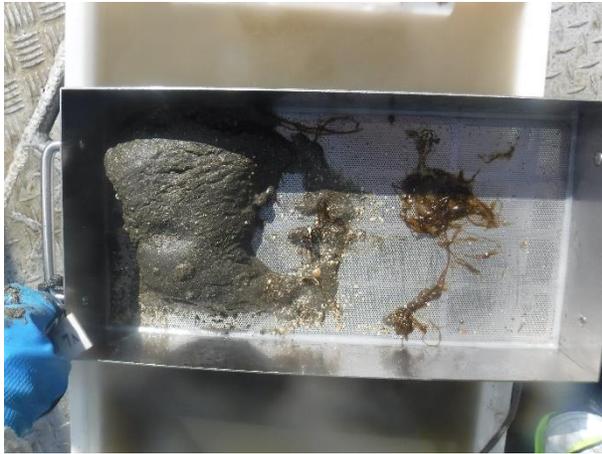
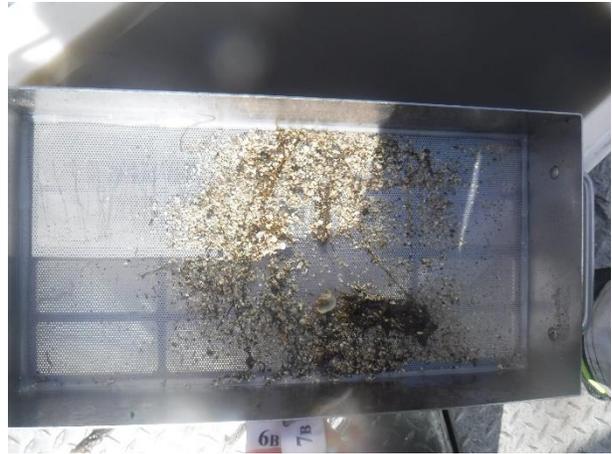
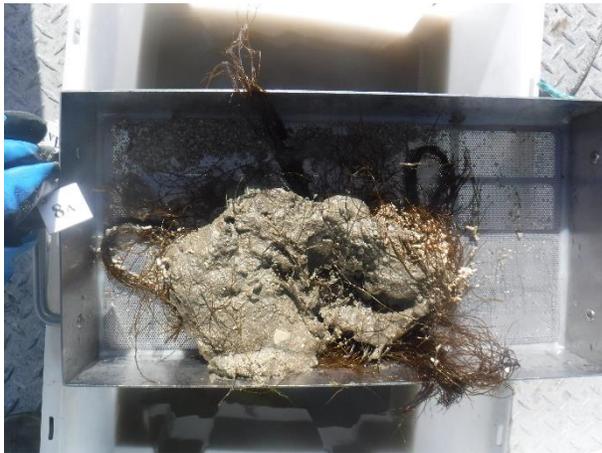
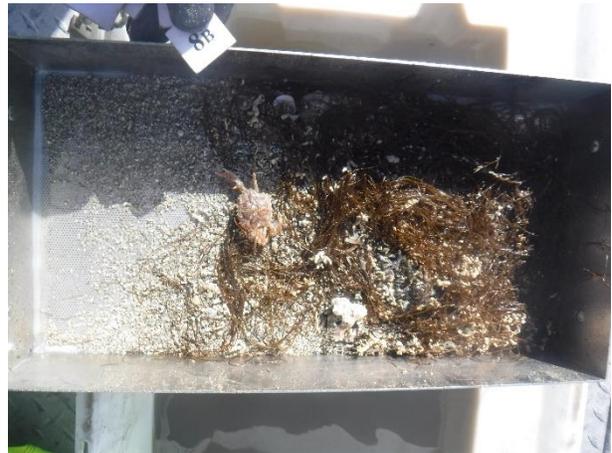
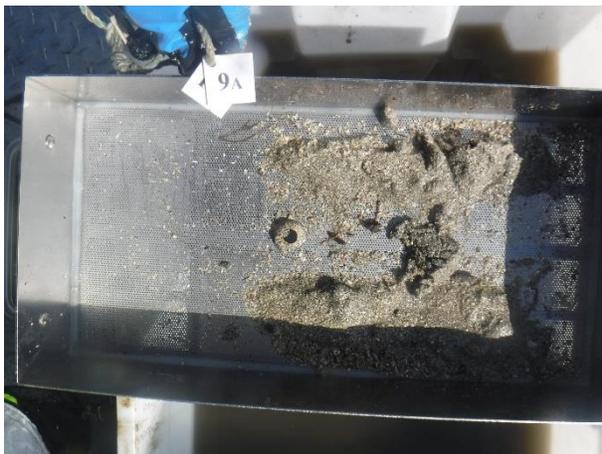
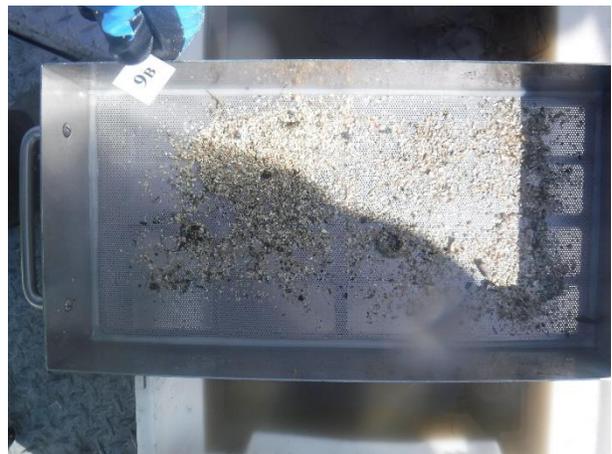
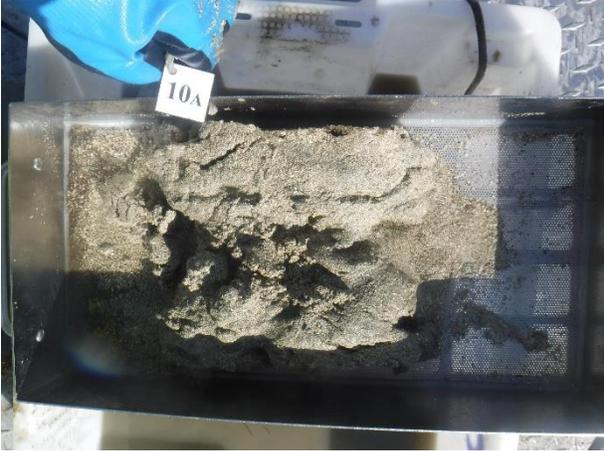
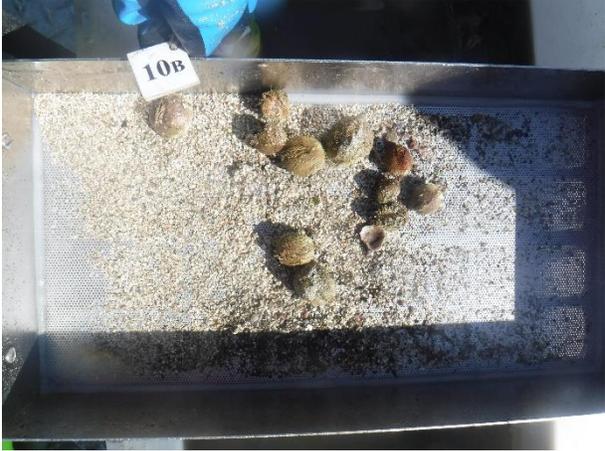
Vedlegg 2 – Bilder fra prøvestasjoner

Bilder nedenfor viser sediment (A) og ferdig vasket prøve (B) ved stasjonene.
