## **Flakstad Kommune**

ROS-ANALYSE FOR AVLØPSUTSLIPP TIL YTRE MILJØ –

Revidert sluttrapport

## **ROS-ANALYSE FOR AVLØPSFORHOLD I FLAKSTAD KOMMUNE**

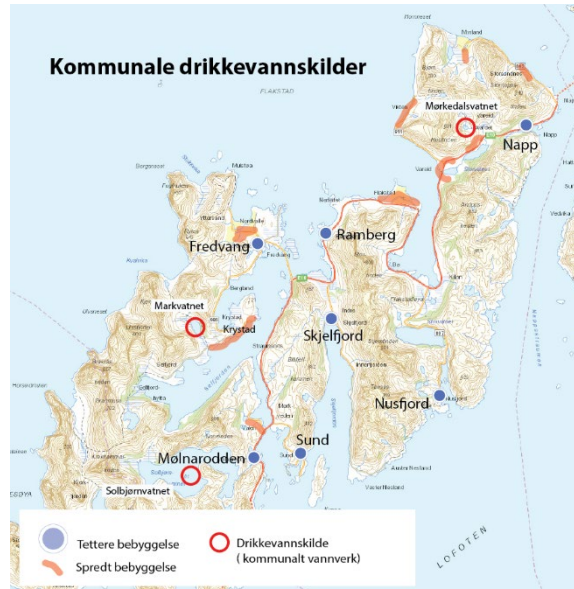
Figur 7 Kart som viser kommunale drikkevannskilder

Vannkildene for de kommunale vannverkene er Mørkdalsvatnet for Napp, Solbjørnvatnet for Sund og Markvatnet for Krystad.

Fra oversiktskartet kan man se at ingen av de kommunale vannkilden ligger nedstrøms bebyggelse og vi kan se bort fra at kommunalt avløpsvann påvirker overnevnte vannkilder.

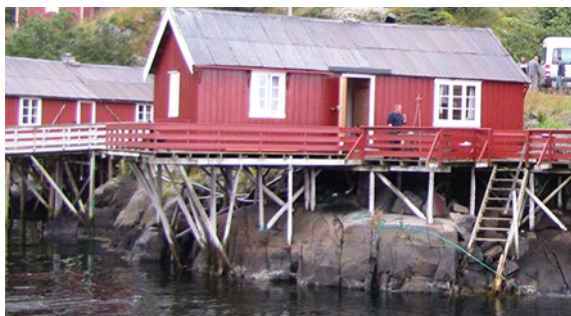
Figur 13 Eksempel som viser direkte utslipp av urensset avløp fra rorbu. (ikke hentet fra Flakstad Kommune). Tydeligvis brukt av turister. Merk utslippsrør under rorbu direkte til sjøen.

omtale som NRK presenterte frem i 2017? I figur 13 viser vi et eksempel fra en rorbu med direkte utslipp i sjøen. Slike utslipp går ikke inn i rapporter med analysedata fra utslipp, men de synlige lokale konsekvensene kan blir svært skadelige. I sommer rapporterte NRK om svikt av norske turister og spurte om rapporten in 2017 om tilgrising av enkelte naturområder kunne være en av årsakene til svikten i antall tilreisende (Se vedlegg). Tidligere avløpsplan fra 1997 for Flakstad kommune hevdet også at i flere av tettstedene var tilgrising av strandsonen i et problem. Få utbedringer på avløpssiden ser ut til å ha skjedd siden 1997 som har resultert i redusert utslipp til det ytre miljø som forøvrig er fokus i denne ROS-analysen.

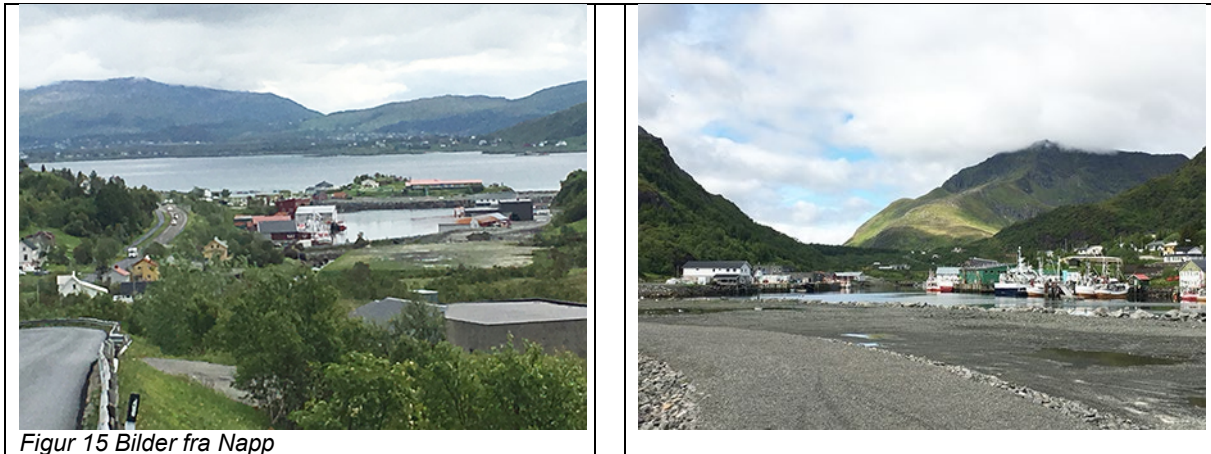
Det er lagt offentlige avløpsledninger for boligbebyggelsen mot øst på Napp som vist på tegningen over (Figur 17). Avløpsvann drenerer til en pumpestasjon som igjen pumper avløpsvannet til en utslippsledning plassert mot øst med utløp i Nappstraumen (U1). Ifølge tidligere hovedplan for avløp er det ingen rensing på avløpsvannet. Det har periodevis vært driftsproblemer med pumpestasjonen og det er da all grunn til å tro at avløpet går i overløp like øst for Øya.

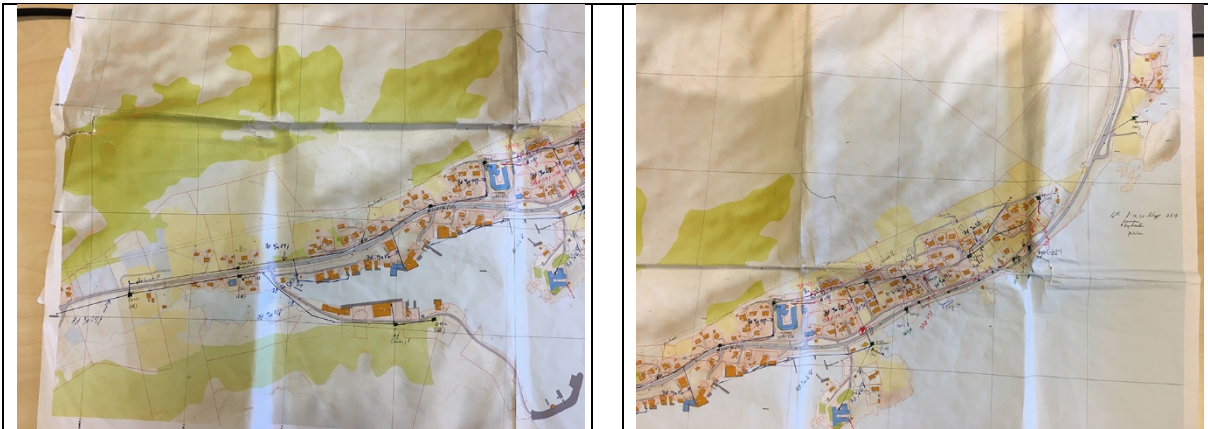
Figur 16 Kommunens ledningskart for Napp

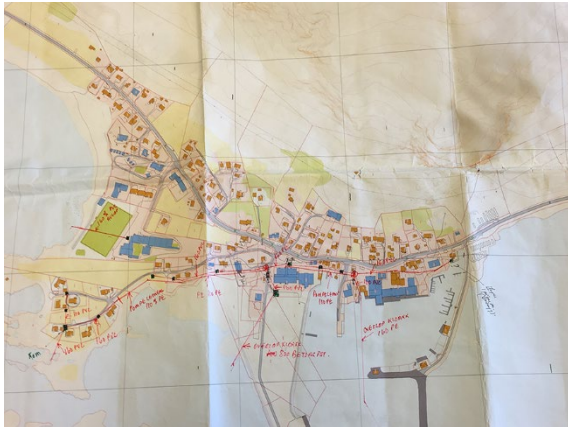
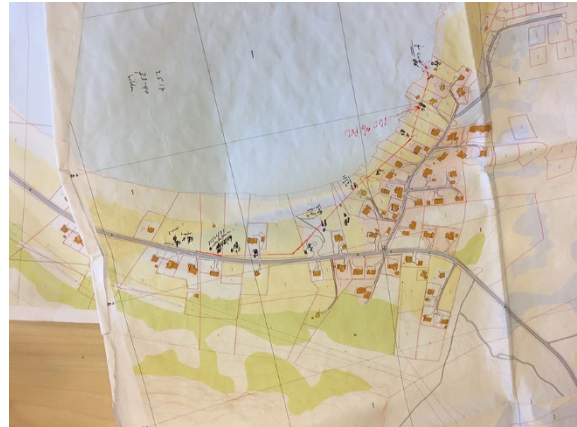
Figur 21 Kommunens ledningskart (november 2016) som danner grunnlag for vurdering av avløpsanlegg og for utarbeide oversiktskart som vist over

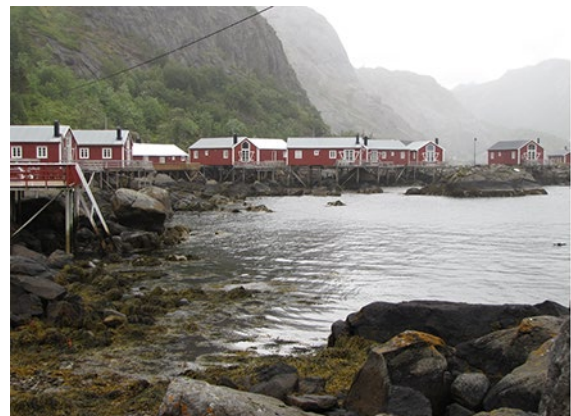
Figur 41 Rorbuer i Nusfjord på Skjæret. Her ligger dagens avløpsrenseanlegg som renser avløpsvann fra hele turistanlegget.

Dagens avløpsanlegg ligger på Skjæret som er det første området man kommer til ved innkjøringen til Nusfjord. Her ligger det et biologisk minirensesanlegg rensesanlegg for 80 pe. Kun rensert avløpsvann renner ut i Nusfjorden. Anlegget har vært i drift i ca. 10 år. Anlegget har ifølge involverte planlegger fungert bra, med unntak av problemer under stormer da saltvann har kommet inn i anlegget og ødelagt den biologiske prosessen. Enkelte ganger har det oppstått luktproblemer fra anlegget.
