# Artillerigruppe Flakstad HKAA III/971 og fangeleirer med vekt på batteriene HKB Skjelfjord, HKB Ramberg og HKB Jusholmen

«Skjelfjord i tiden». Forprosjekt  
kulturminner som ressurs og attraksjon  
med vekt på 2. verdenskrig.

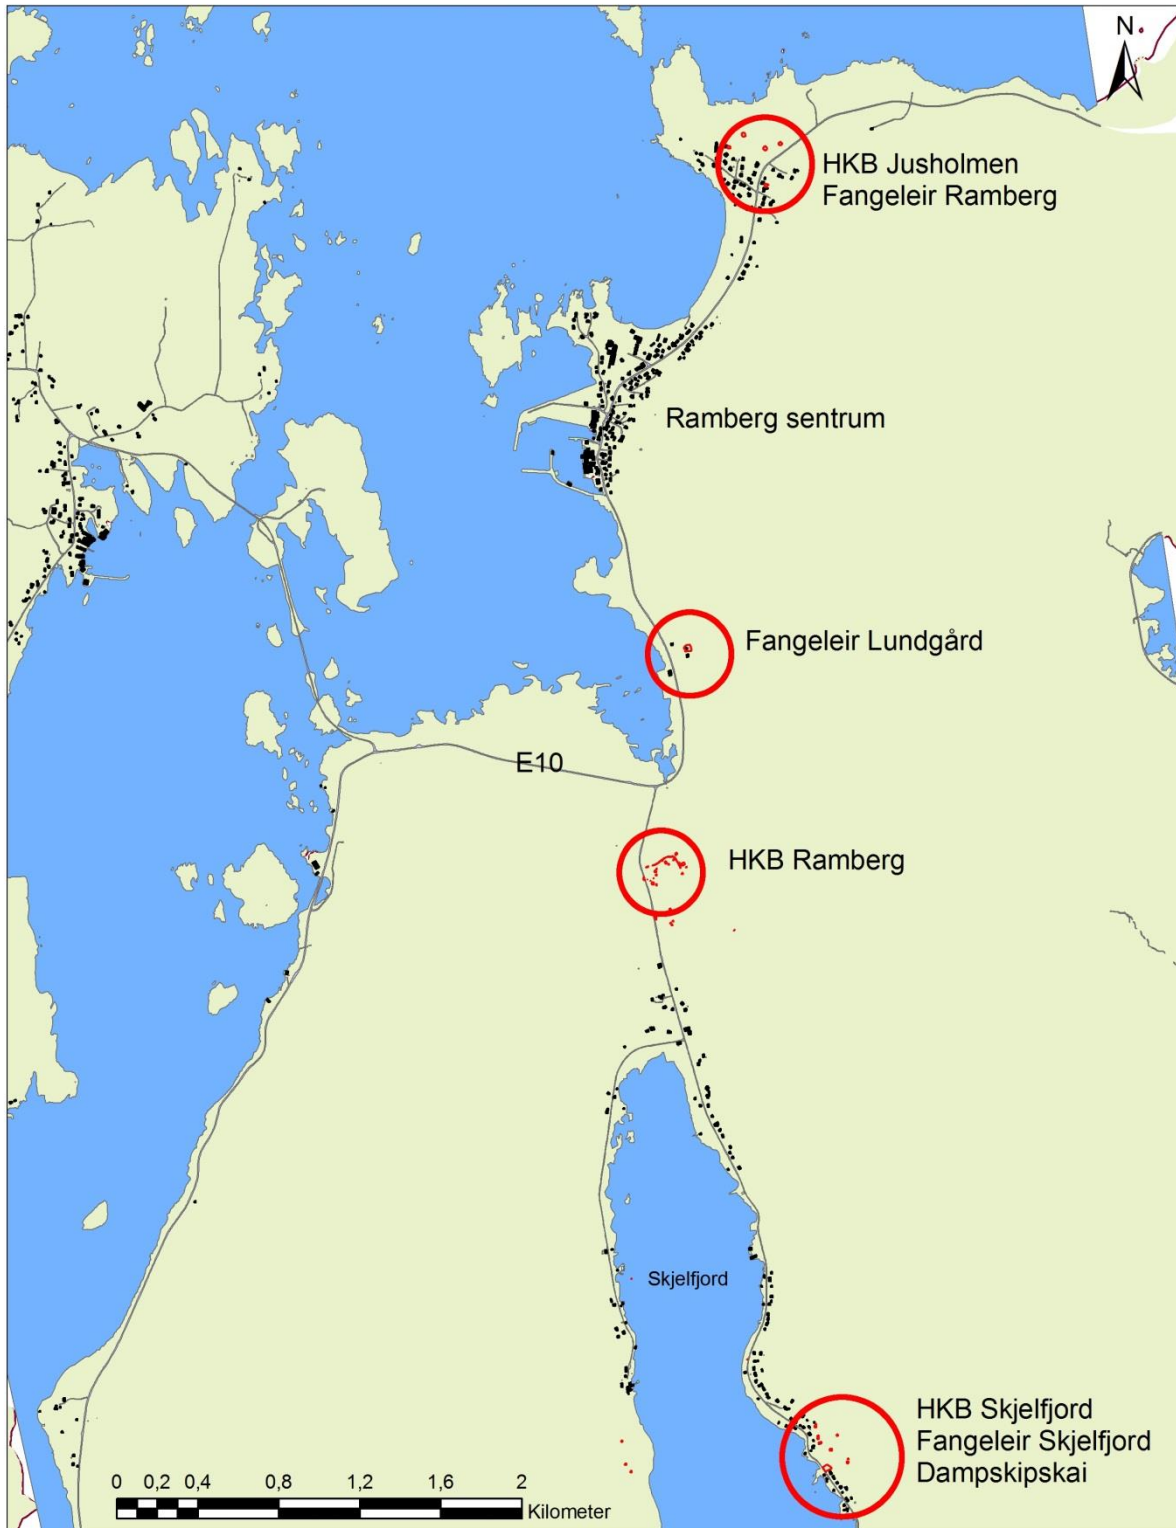
Figur 1 Oversikt tyske kystbatterier og fangeleirer for sovjetiske krigsfanger høsten 1944/våren 1945.

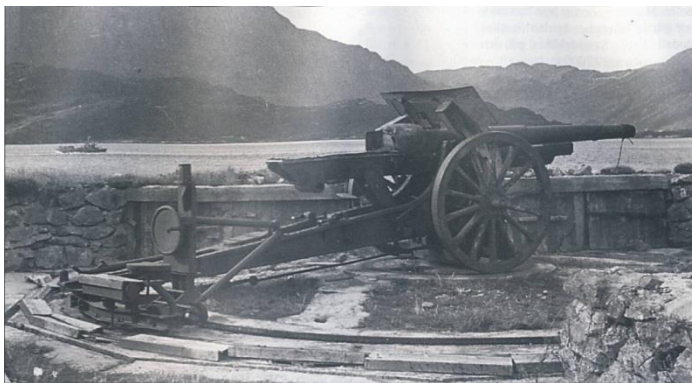
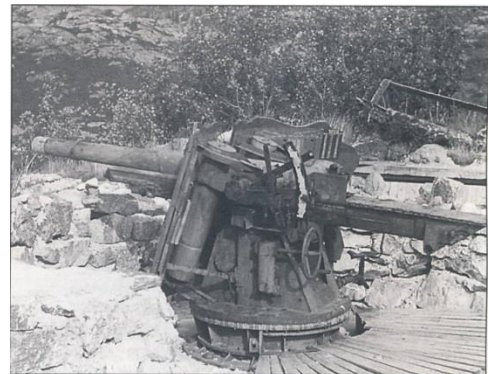
10,5 cm K331(f) på standard dreieskive.

10,5 cm K331(f) ombygd til sokkellavett. Også brukt av Kystartilleriet frem til 1958.

**Figur 3** Kanon 10,5 cm K331 (f) i stilling med dreieskive (venstre) og med sokkellavett (høyre). Kanonstillingene i HKB Skjelfjord har ikke ferdig støpt betongsåle bak brystvernet, men utformingen av stillingen tyder på at de er utformet for sokkellavett. Kilde: <http://www.slektsdata.no/Krigsaarene.htm>, der bildene er hentet fra Odd T. Fjeld 1999: "Klar til strid", Kystartilleriet gjennom århundrene, utgitt av Kystartilleriets Offisersforening, Oscarsborg.

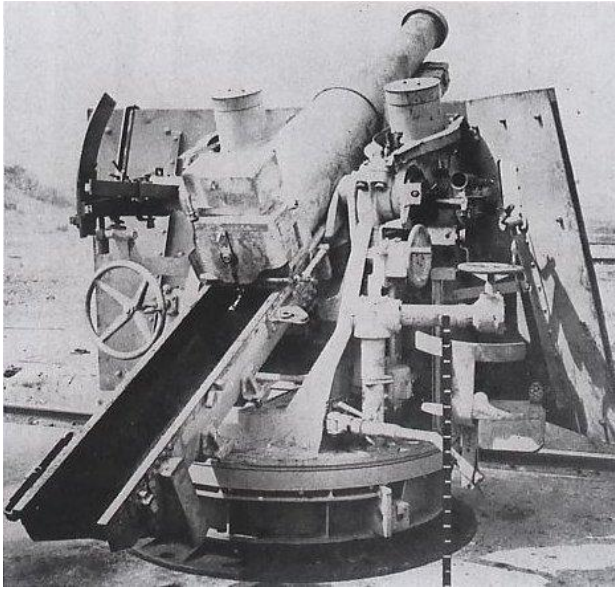
Figur 4 Kanon 15,5 cm sFH414 (f) med sokkellavett. Kilde: <http://forum.axishistory.com/viewtopic.php?f=70&t=135963>

HKB Ramberg hadde 4 kanoner 15,5 sFH414 (f). Den franske betegnelsen er Canon de 155 C Modele 1917 Schneider. sFH" står for "schwere Feld-Haubitse" (tung felthaubits). Denne kanontypen var et mindre egnet våpen for sjømål. Det stod likevel 52 kanoner av denne typen i 12 tyske kystfort i Norge og var således den sjette mest utbredte kystfortkanonen i Norge. En del av batteriene ble etterhvert bygd om til sokkellavett<sup>8</sup>. Befaring viser at kanonene i HKB Ramberg var ombygget til sokkellavett tilsvarende figur 4.

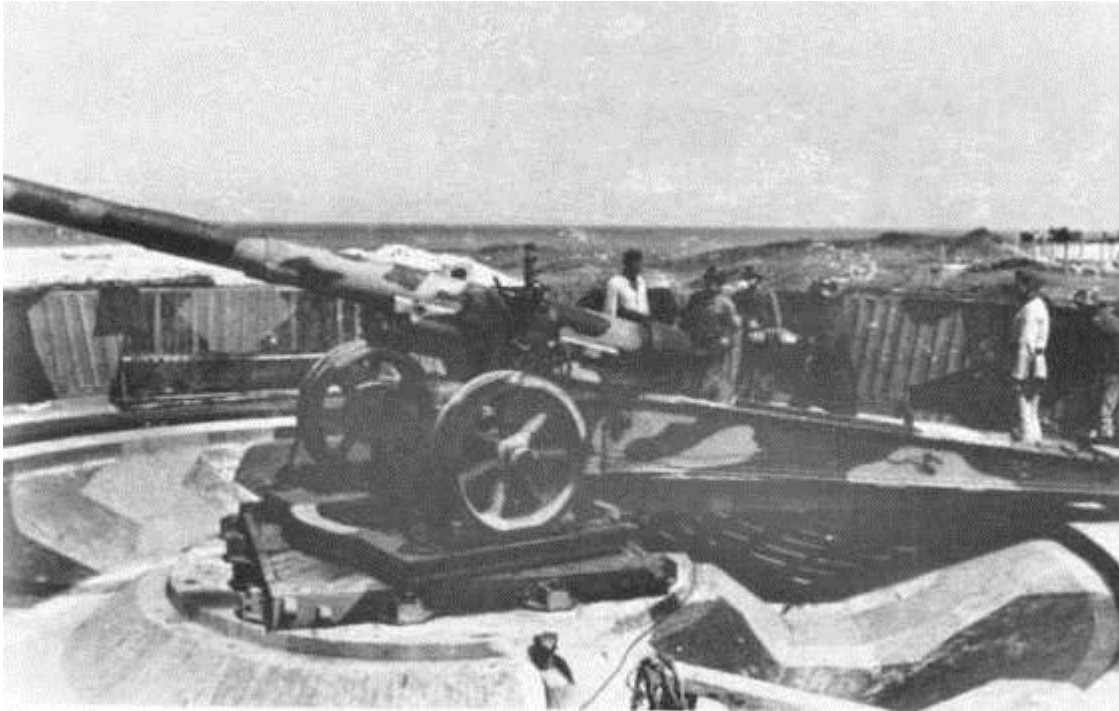
Figur 5 Kanon 15,5 cm K418(f) på dreieskive tilsvarende anlegg som er påbegynt på HKB Jusholmen. Bildet er hentet fra: <http://lemairesoft.sytes.net:1945/weben/armes/artillerie/5454.html>

Kanon K418 (f) har rørlengde på 5,725 meter og veier 11,7 tonn. Prosjektilet veier 43 kg og skuddvidden er 19500 meter. Kanonen kan siderettes 60 grader uten å flytte lavetten. Kanontypen var således en av få kanoner i tyskernes kystartilleri som kunne brukes mot bevegelige mål på en tilfredsstillende måte. I følge Fjørtoft var kanontypen best likt av materiellet tatt fra franskmennene i 1940<sup>9</sup>. I kystforsvaret ble feltkanonene montert på dreieskive i faste stillinger.

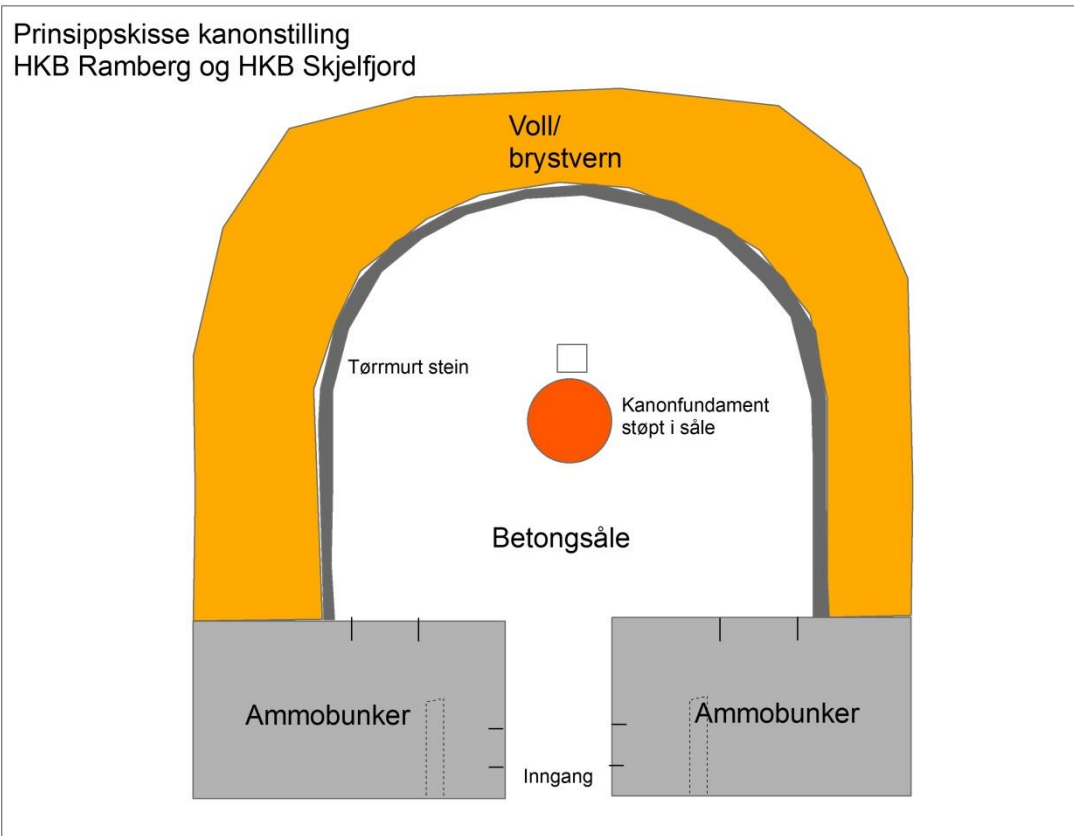
Figur 7 Prinsippskisse av kanonstillingene i HKB Ramberg og HKB Skjelfjord. Forskjellen er at betongsålen i HKB Skjelfjord ikke er støpt. Skisse: Lars Erik Narmo.

1,13 – 1,26 m, jf. figur 6. Bunkerne har tak av armert betong, hver med grunnflate ca 9 m<sup>2</sup>. Takets tykkelse varierer mellom 0,3 – 0,6 m. Veggene er bygget av tørrmurt stein med tykkelse 0,4 – 0,5 m. Bare tak og øverste del av vegg i bunkerne er anlagt over bakken. Det er motstilte nedganger til bunkerne i inngangen til stillingen og en luke fra hver bunker mot stillingen, se figur 7 og 8.

- Brystvern i fremkant, jf. figur 7. Brystvernet er enten sprengt ned i fjell eller anlagt som en voll av stein. Dette varierer med topografien på stedet. Hovedsakelig er brystvernet anlagt som voll. Brystvernets høyde varierer noe, men er ca 1 m høyt på innsiden.
- Brystvernet er kledd med tørrmurt stein på innsiden, jf. figur 8.
- Innenfor brystvernet er kanonfundamentet av metall støpt i en betongsåle som dekker hele gulvet i stillingen innvendig.

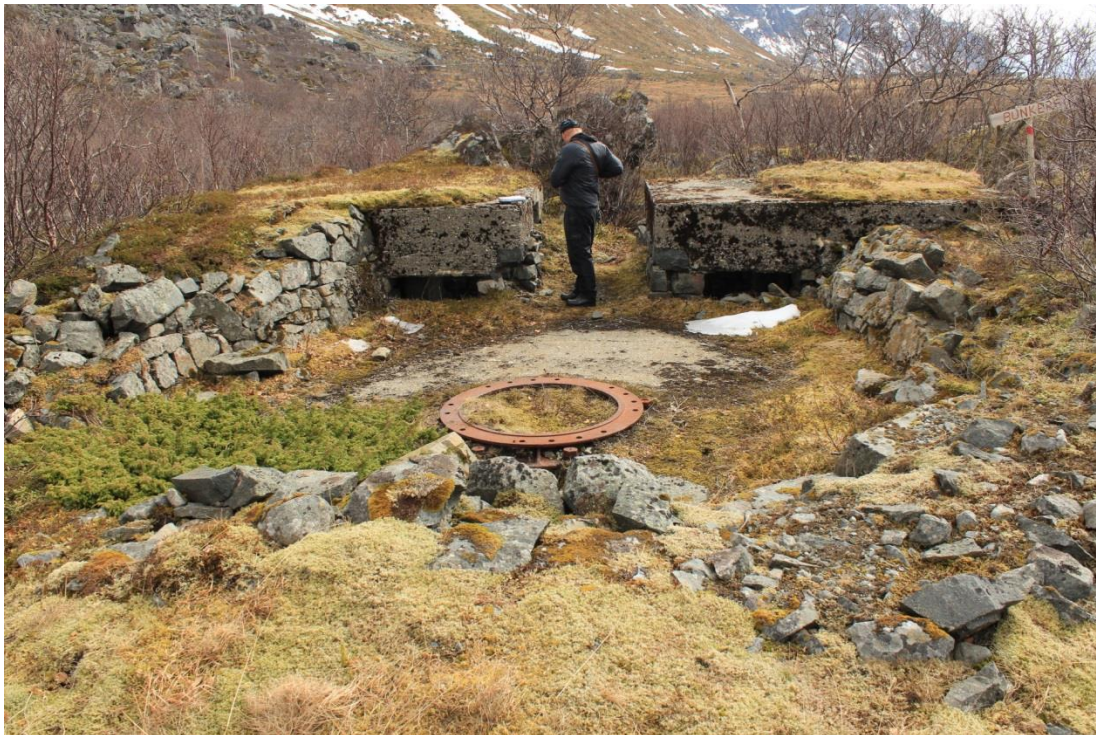
Figur 8 Kanonstilling 2 i HKB Ramberg. Overgrodd, men fundamentet til sokkellavetten (ytre diameter 1,28 m) og betongsålen er synlig foran ammunisjonsbunkerne på hver side av inngangen i stillingen. Ammobukerne har armert betongsåle som tak og tørrmurte vegger. Brystvernet er kledd med tørrmurte vegger, her noe utrast. Foto: Gunhild Hovind.

Grad av ferdigstilling varierer. Ingen kanonrør var montert før freden i 1945. I HKB Ramberg er kanonstillingene ferdige og sokkellavettene var montert. En sokkellavett står fortsatt delvis intakt i kanonstilling 4, jf. figur 9. Kanonstillingene i HKB Skjelfjord er tilnærmet ferdige, men støpning av betongsålen innenfor brystvernet er ikke påbegynt. I HKB Jusholmen har man kun påbegynt grunnarbeidene. I hver stilling er det sprengt fundament til to ammunisjonsbunkere, sprengt/ryddet fundamentet til den innvendige stillingen og byggingen av brystvernet er påbegynt.

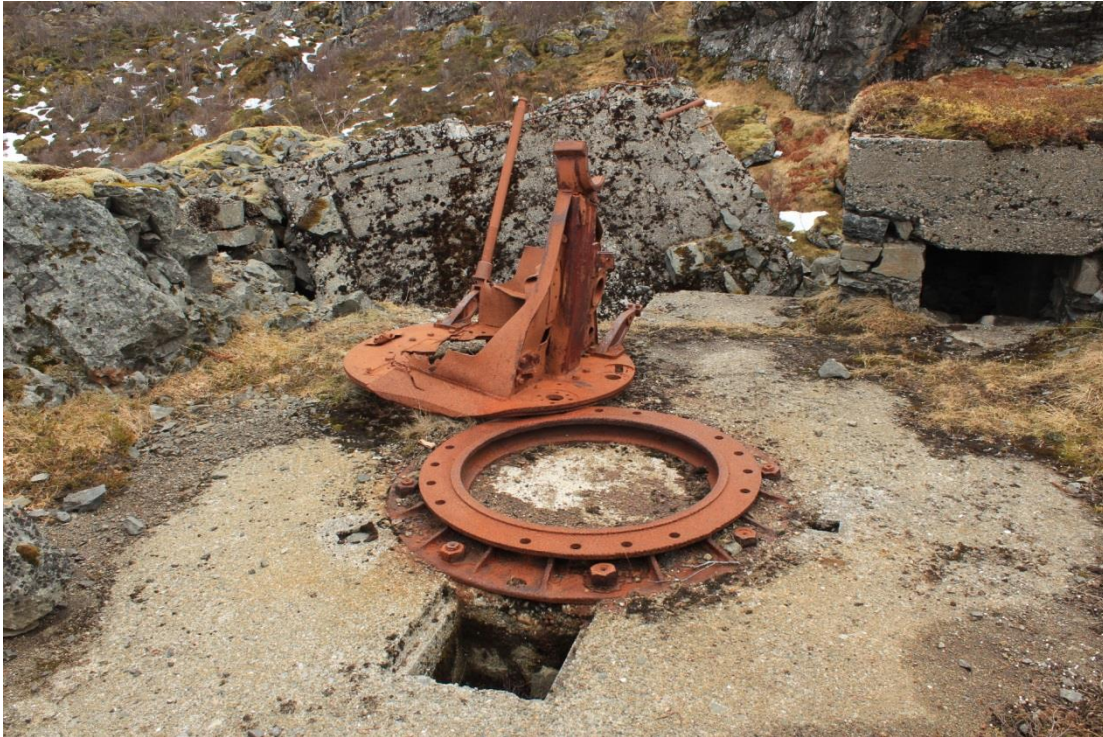
Figur 9 Delvis intakt sokkellavett i HKB Ramberg, kanonstilling 4. Funksjonen til luken i betongsokkelen er ukjent (fantas på alle stillingene i HKB Ramberg). Foto: Gunhild Hovind.

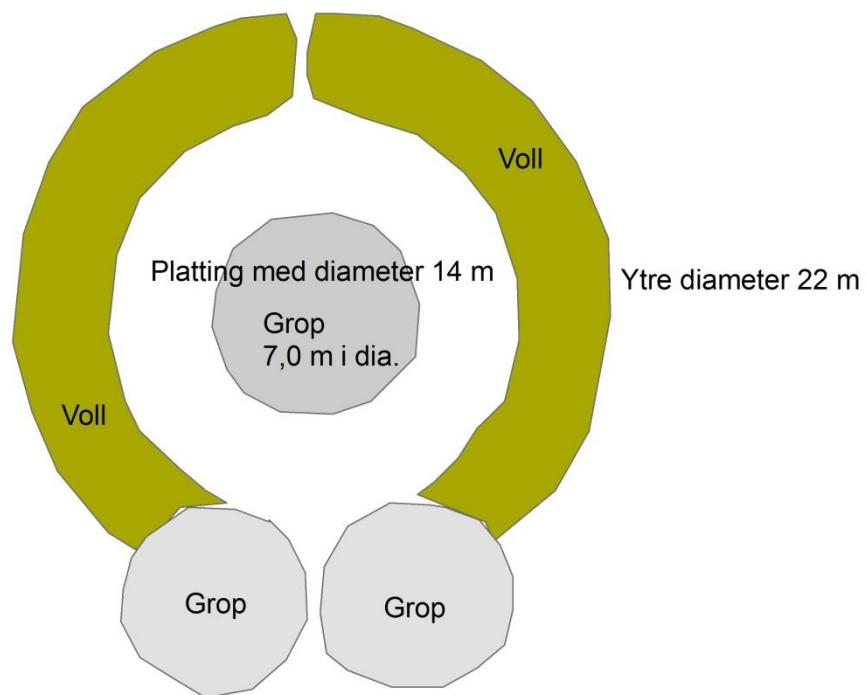
Prinsippskisse kanonstilling  
HKB Jusholmen

Figur 10 Prinsippskisse som viser utførte grunnarbeider på HKB Jusholmen. Utgravde/utsprenge groper for ammobunkere nederst. Grop for rekyl fra kanonen og montering av dreieskive i sentrum av stillingen. Flaten mellom gropa i sentrum og vollen er for plassering av foten av sprinkellavetten. Skisse: Lars Erik Narmo.

Forskjellig er at HKB Jusholmen var beregnet til en vesentlig større kanontype og annen lavettype enn tilsvarende i HKB Ramberg og HKB Skjelfjord. Indre diameter på kanonstillingene i HKB Ramberg og HKB Skjelfjord varierer mellom 4,7 – 5,5 m, men i prinsippet er størrelsen identisk. I HKB Jusholmen er indre diameter på stillingen derimot 14 meter, jf. prinsippskissen figur 10.

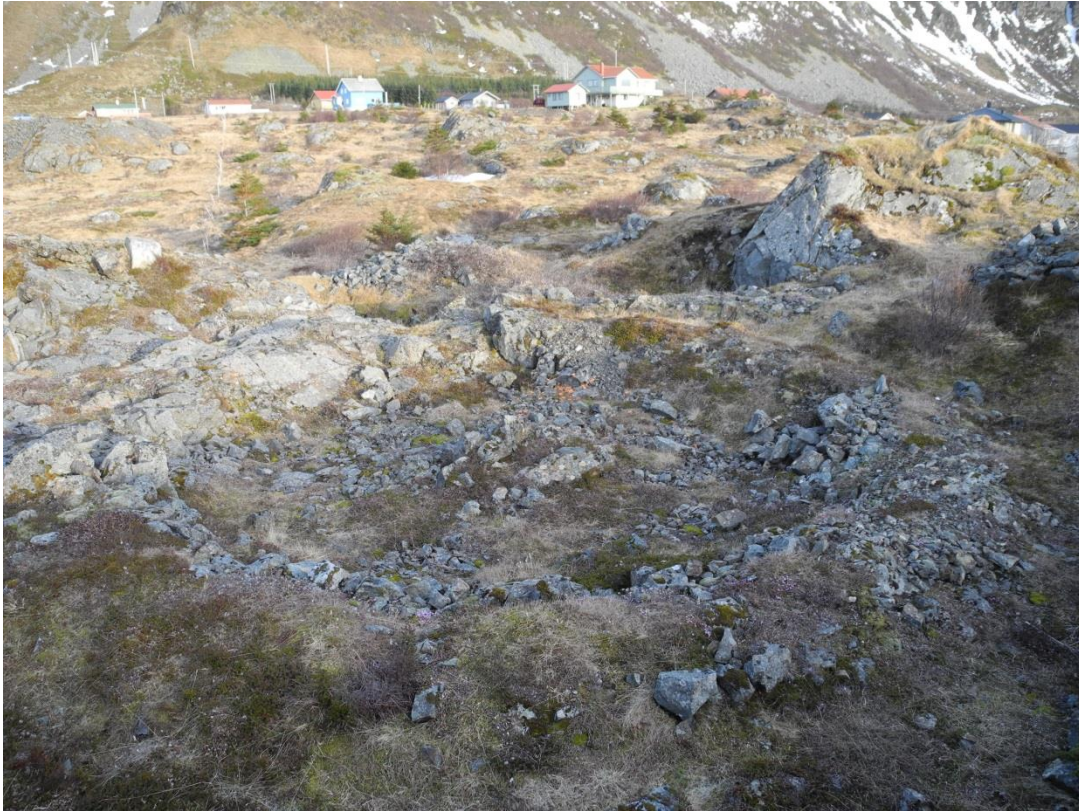
**Figur 11** Kanonstilling 3 i HKB Ramberg. Grunnarbeider er påbegynt, men ikke slutført. Gropa midt på bildet er for montering av dreieskive/rom for rekyl fra kanonen. De to gropene i bakkant markerer fundamentet til to ammunisjonsbunkere. Brystvernet omkring stillingen ligger utenfor bildekant, men er så vidt synlig til høyre. Foto: Lars Erik Narmo.

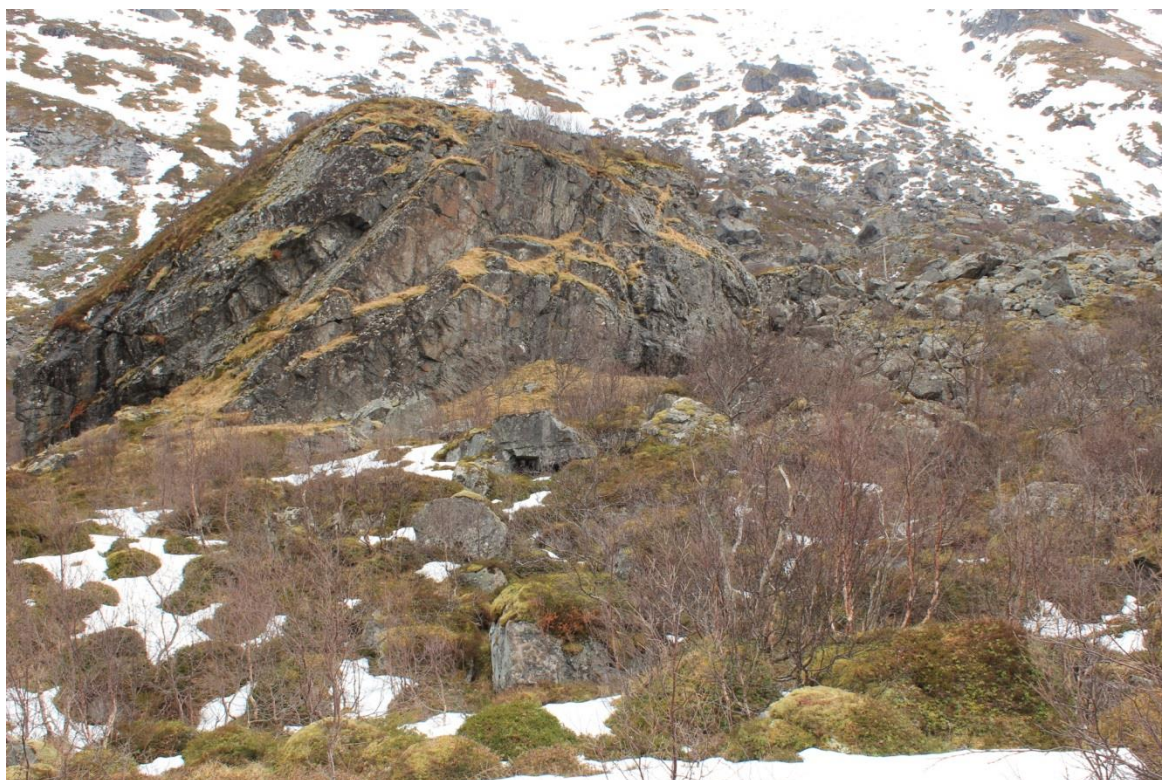
Figur 15 "Storsteinen" i HKB Ramberg. Ei trapp gikk opp til ildlederstillingen på toppen av steinen. Trappa er fjernet etter krigen, men «fundamentet» er synlig som en skrånende hylle oppetter kanten av steinen. Foto: Gunhild Hovind.

Ildlederstilling ble ikke påvist i HKB Jusholmen. I HKB Skjelfjord er et fundament i form av en røys trolig en påbegynt ildlederstilling i bakkant og noe høyere enn kanonstillingene. I HKB Ramberg ligger ildlederstillingen trolig på toppen av «Storsteinen». Det er ikke mulig å komme opp på steinen uten å klatre i dag. Ole Johansen fortalte at en trapp oppetter steinen og en bygning på toppen av steinen er fjernet etter krigen. Fundamentet til bygningen er synlig på flyfoto og den tidligere trappa som en skrå hylle oppetter kanten av steinen, jf. figur 15.

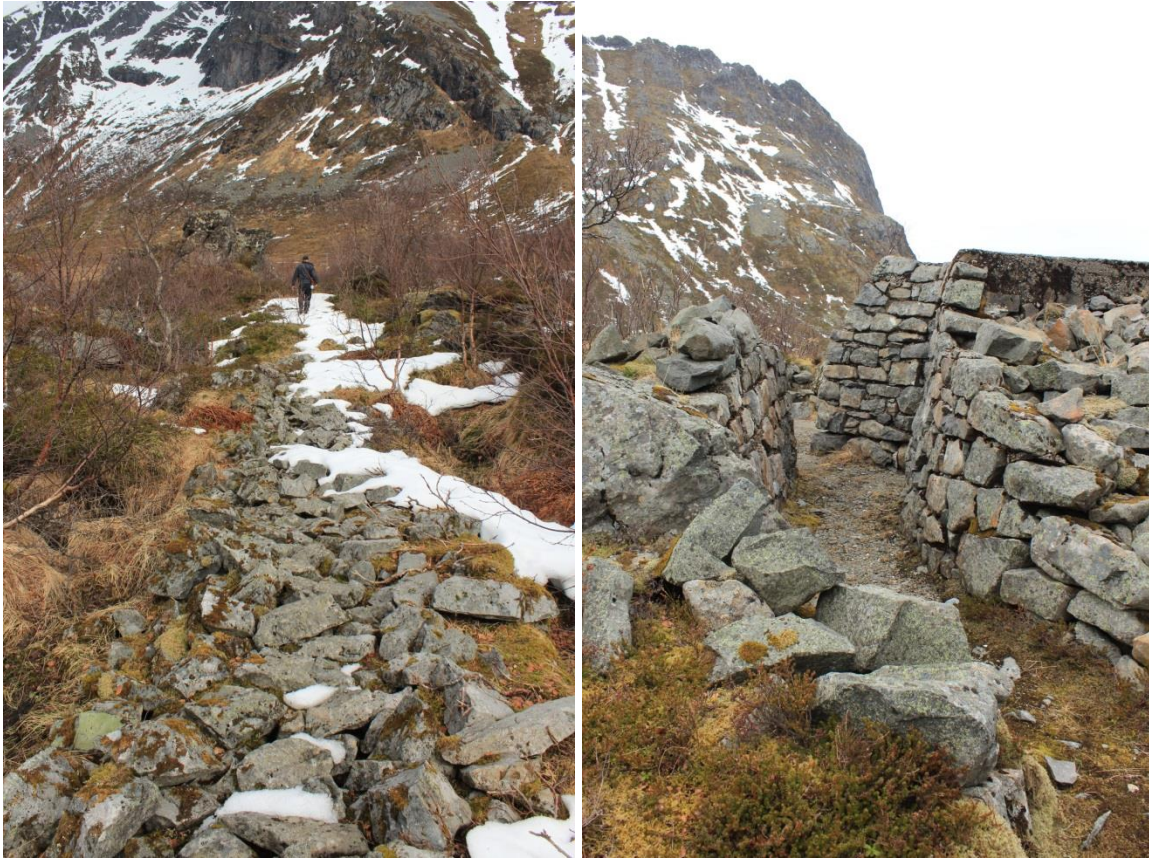
**Figur 16** Fundament fjernet skinnegang i HKB Ramberg (venstre). Tørrmurt inngangsparti til flakstillingen i HKB Ramberg (høyre). Foto Gunhild Hovind.

Andre strukturer er for øvrig fundament til en fjernet skinnegang i HKB Ramberg som leder til en gangveg opp mot ildleder- og flakstillingen i batteriet høyest liggende del.

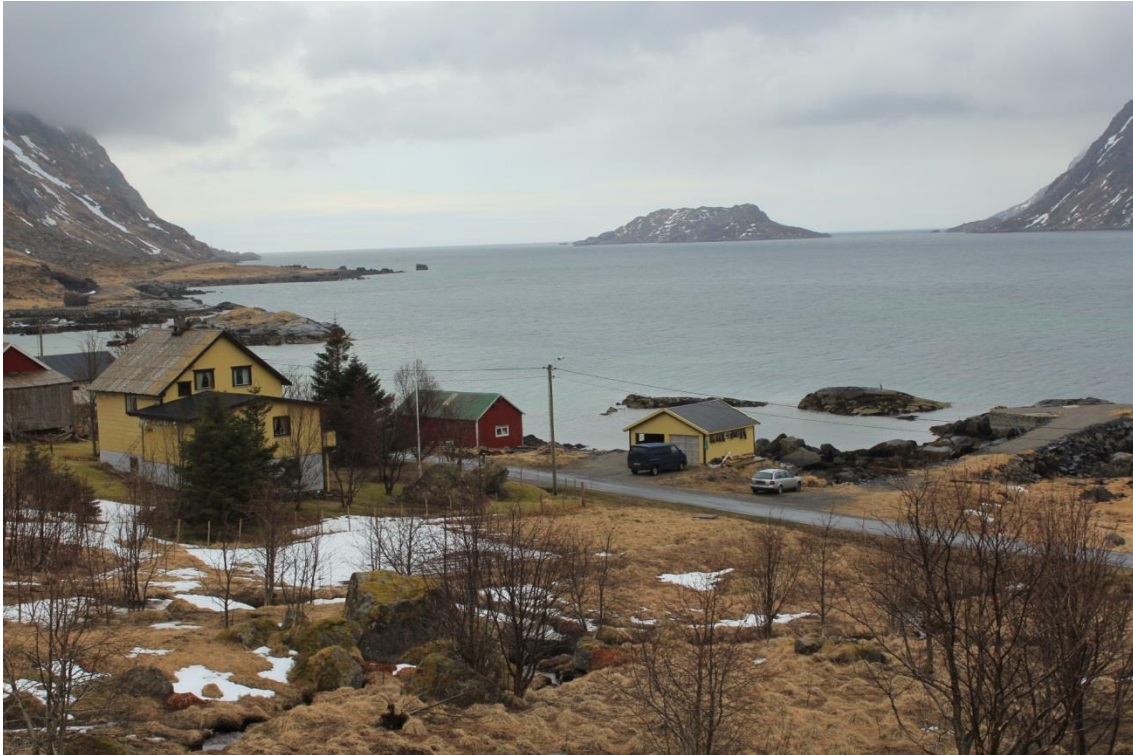
Figur 17 Fangeleir Skjelfjord på potetåkeren nærmest veien (mellom elva og stor steinblokk ved hagegjerdet). Dampskipskaia i Skjelfjord synlig til høyre. Det gule våningshuset er bygget etter krigen og fjøset i venstre billedkant var nærmeste nabo til leiren i 1944/45. Foto: Gunhild Hovind.

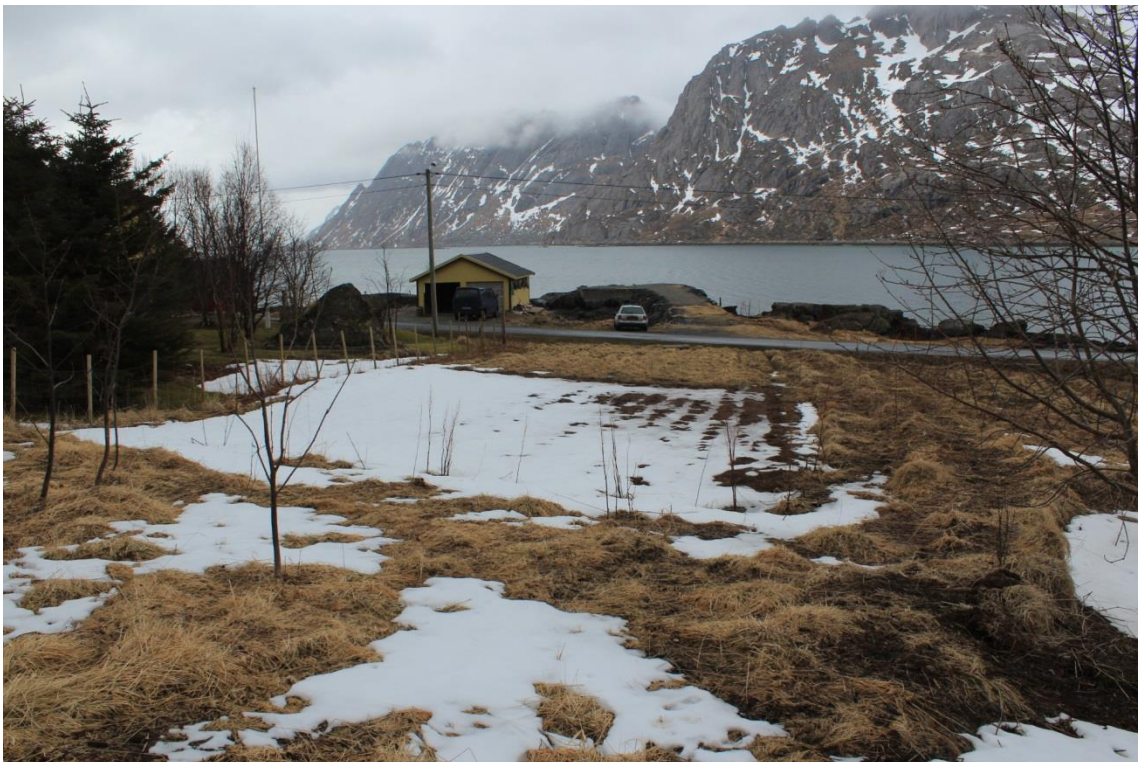
Figur 18 Fangeleir Skjelfjord er i dag markert som en potetåker mellom elva knapt synlig i høyre billedkant og den store steinen til venstre. Dampskipskaia i bakgrunnen. Ingen strukturer av selve fangeleiren er markert som levning på overflaten, men stedet er godt bevart slik det var under krigen. Foto: Gunhild Hovind.

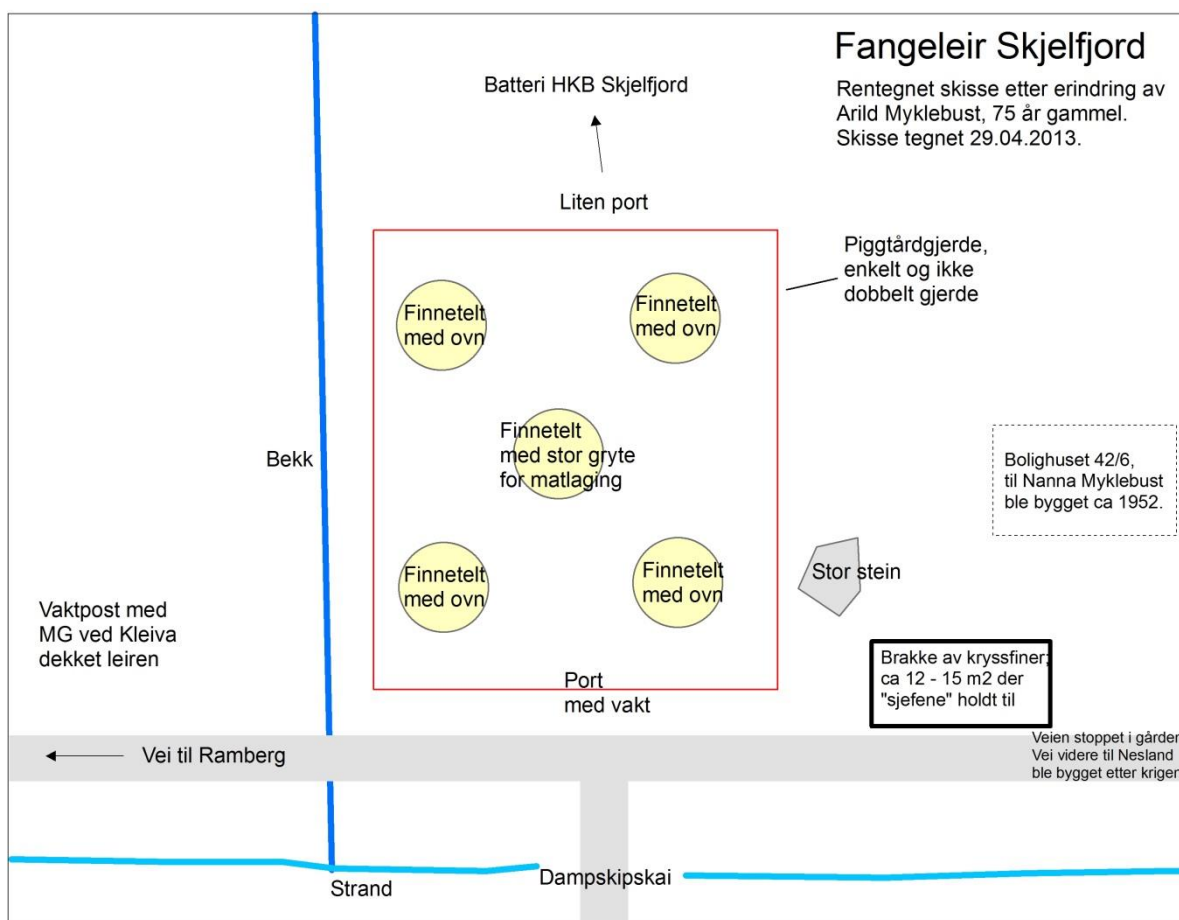
Figur 19 Skisse av fangeleir Skjelfjord etter Arild Myklebusts erindring. Tegnet 29.04.2013. Skisse: Lars Erik Narmo.

Prinsippet i skissen er en leir omgitt av piggtårdgjerde helt ned mot veien/rota til dampskipskaia. Piggtårdgjerdet var enkelt og ikke dobbelt slik det er mange eksempler på fra andre fangeleirer. Porten mot dampskipskaia hadde skiltvakt. På baksiden av leiren var det en mindre port som ledet opp mot HKB Skjelfjord. Foruten skiltvakta i hovedporten var leiren dekket av en MG stilling ved «Kleiva», ca 100 meter i retning Ramberg. Denne vaktposten kontrollerte for øvrig også dampskipskaia. Levningen av vaktposten er fjernet senere, men den lå på oversiden av veien om lag der det nå står en transformator. Her var en MG ved veien og en litt høyere oppe.

Arild Myklebust instruerte denne skissen av fangeleir Skjelfjord ved mitt besøk. Han fortalte og jeg tegnet i dagboka, skissen er rentegnet senere, jf. figur 19.

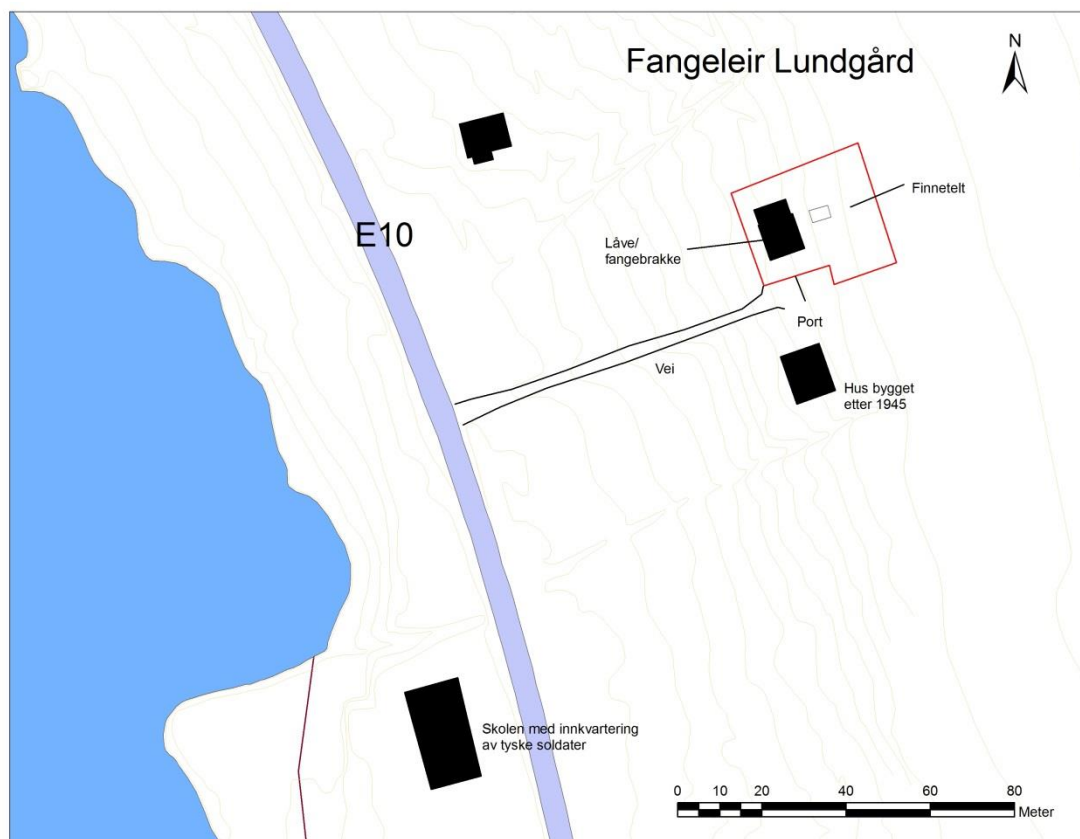
Fangeleir Lundgård lå rett opp for gammelskolen, en stor forlatt murbygning inntil E10 sør for Ramberg sentrum, jf. figur 20. Fangeleir Lundgård bestod av det tidligere fjøset på bruket. Selve fjøsbygningen er revet etter krigen. Den nye bygningen er imidlertid oppført på tidligere grunnmur som levning av fangeleiren. Ole Johansen husker godt piggrådsgjerdet omkring fangeleiren som et enkelt gjerde – ikke dobbelt, med utbredelse om lag som dokumentert på planskissen figur 22. Utbredelsen av gjerdet ble gått opp i marka, men ingen levninger av fangeleiren synlig på overflaten foruten grunnmuren av fjøsbygningen.

**Figur 20** Beliggenhet av fangeleir Lundgård. Kart: Lars Erik Narmo.

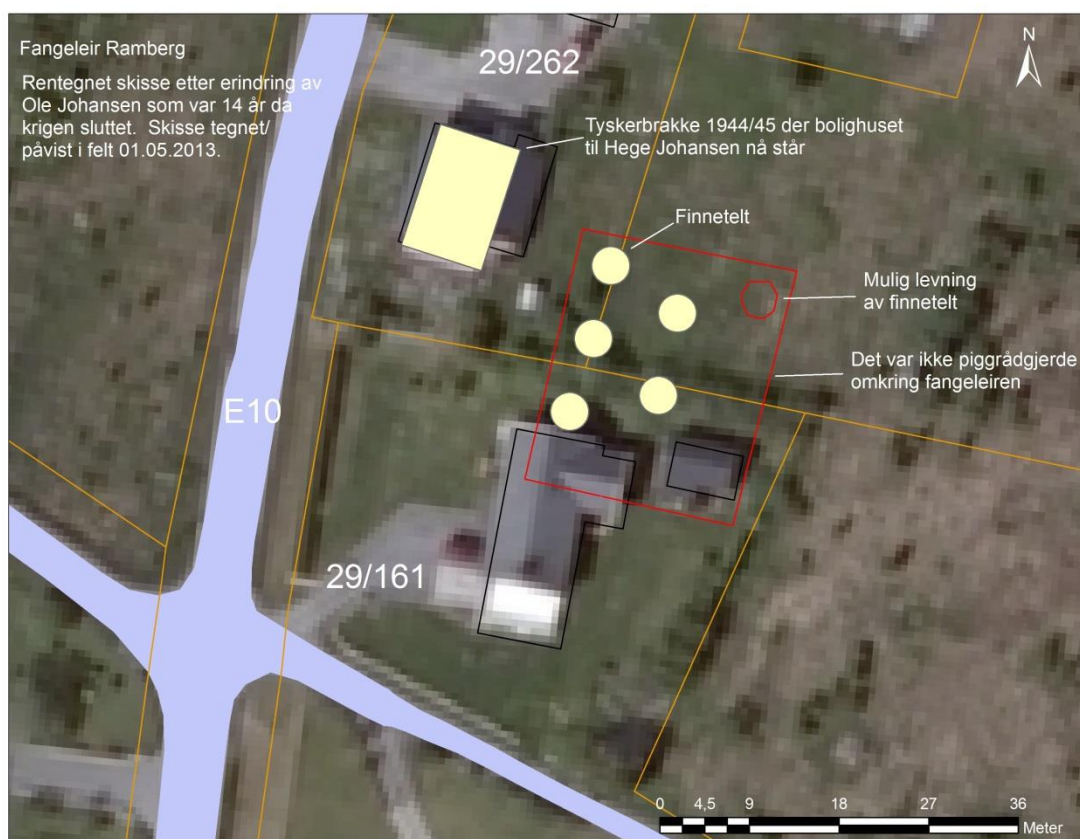
Figur 23 Fangeleir Ramberg (Justnes) etter erindring av Ole Johansen 1.5.2013. Rentegnet skisse: Lars Erik Narmo.

Fangeleir Ramberg (ex. fangeleir Justnes) ble befart i felt sammen med Ole Johansen 1.5.2013. Fangeleir Ramberg lå inntil HKB Justholmen. Leirens plassering i forhold til batteriet fremgår av figur 14. En skisse av fangeleir Ramberg etter Ole Johansens erindring fremgår av figur 23.

Fangeleiren lå på oversiden av veien (dagens E10). Inntil veien lå en stor tyskerbrakk, der bolighuset til Hege Johansen nå står (Hege er datter av Ole). Leiren lå ovenfor tyskerbrakken om lag som markert. Leiren bestod av runde finerhytter, men Ole var noe usikker på eksakt antall, anslagsvis fem, og hvor langt leiren strakk seg bortover mot Lorentzens bolighus (bygget etter krigen). Leiren ble bevoktet, men Ole mintes at det ikke var piggrådgerde omkring leiren. Han fortalte at «russerne» gikk ned på veien og snakket med folk. Ole mente at det var ca 40 fanger i leiren.

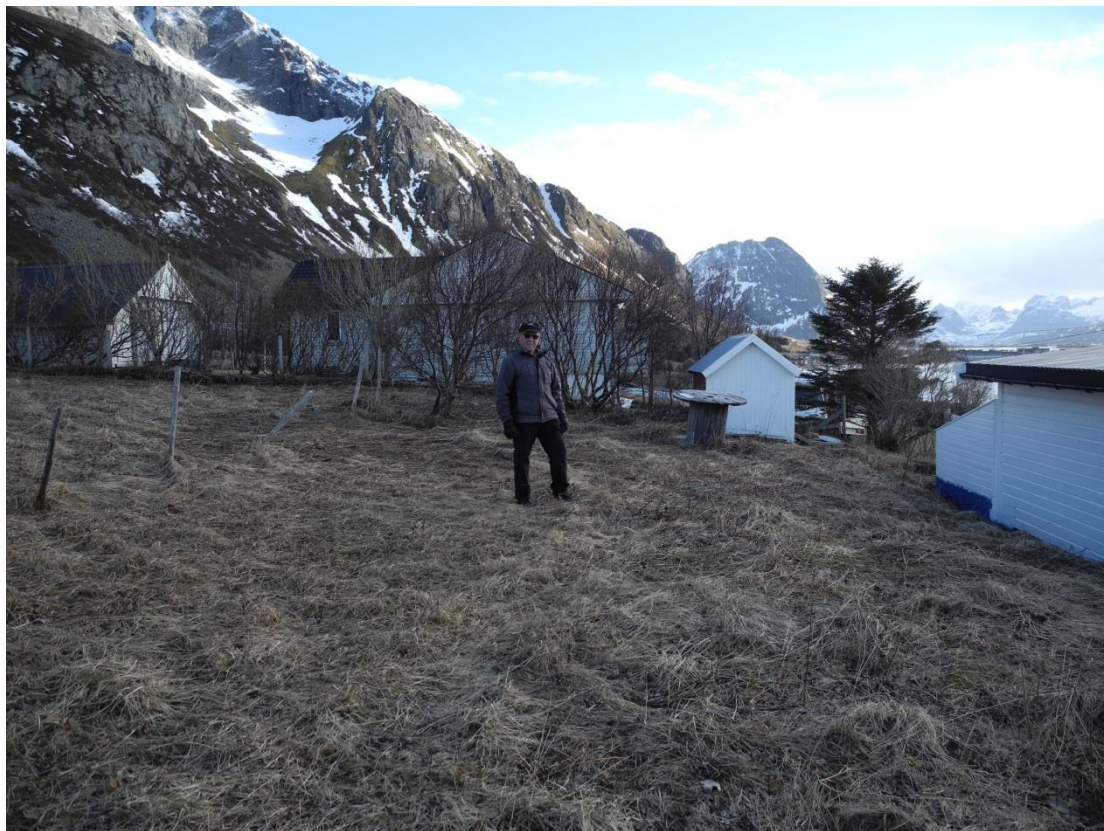
Figur 24 Ole Johansen markerer enden av fangeleir Ramberg (Justnes) mot nord. Leiren strakk seg videre sørover mot bolighuset i bakgrunnen. Foto: Lars Erik Narmo.

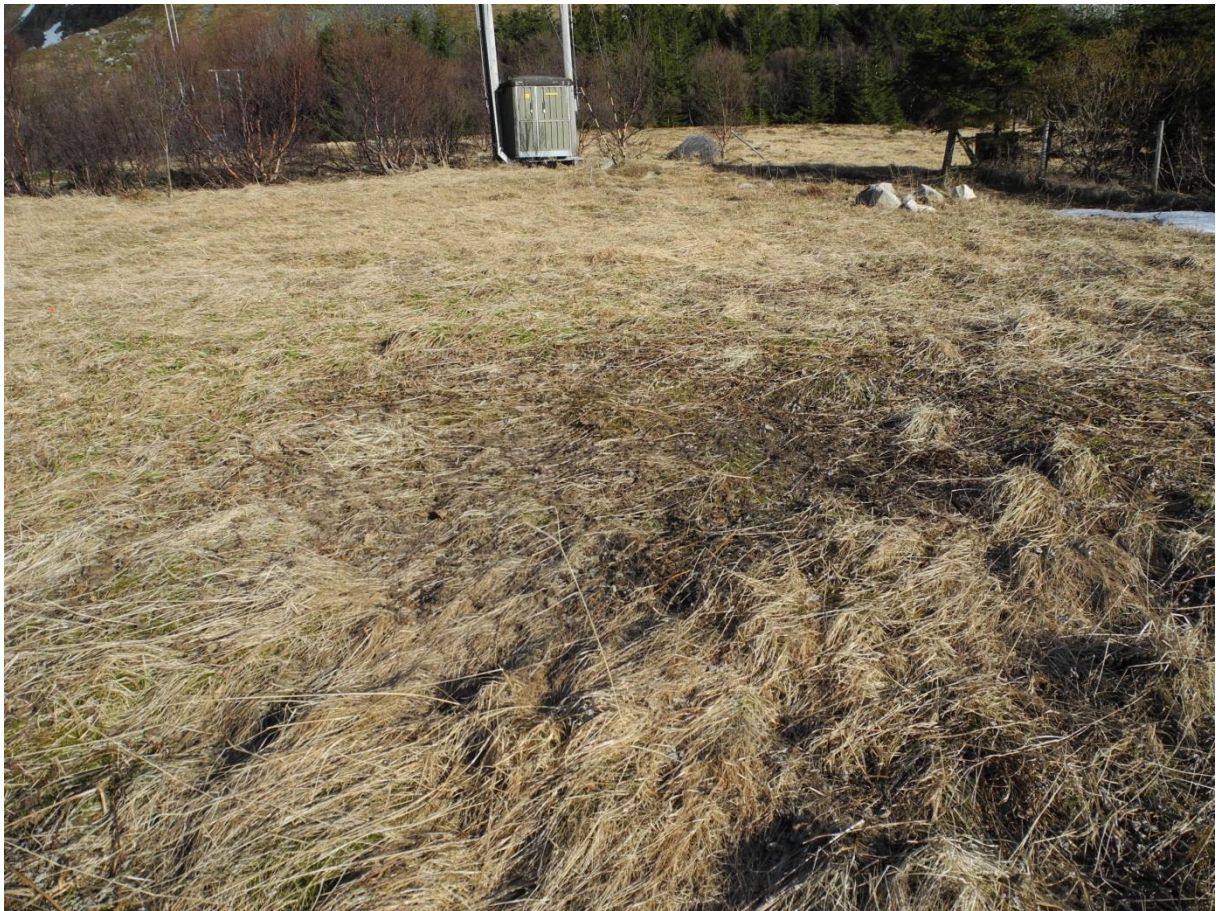
**Figur 25** Forsenkning som mulig spor etter et finertelt «Findenzelte» i fangeleir Ramberg (Justnes). Foto: Lars Erik Narmo.

Fangeleir Ramberg er påvirket av senere bebyggelse, men stedet der fangeleiren lå er ikke pløyd mark etter krigen. Ole trodde i alle fall ikke det. Det skulle således være mulig å påvise eventuelle levninger av fangeleiren i marka. Her skal ikke finnes gjerdefundamenter og ingen slike ble påvist. Finerhyttene («Findenzelte») lå rimeligvis rett på bakken i henhold til dokumentasjon fra Skjelfjord og Lundgård. Hvis finerteltene ikke er fundamentert på noen måte er de heller ikke synlig som levninger på overflaten. Det var gammelt gress i området og eventuelt lite synlige levninger kan være dekket av dette. Et sted, litt i overkant av Oles plassering av leiren, ble det imidlertid påvist en levning som kan skrive seg fra et finertelt som er litt nedgravd i bakkant. Levningen er markert som en 0,2 m dyp forsenkning med indre tverrmål 2,8 meter, utydelig/i flukt med jordbakken mot sjøen i fremkant. Forsenkningen, som eventuelt eneste synlige levning av finerteltene i fangeleirene i Flakstad, bør bekreftes ved prøvestikk/nærmere undersøkelse.
